# Storing Centrifuge 1 ster/driehoek

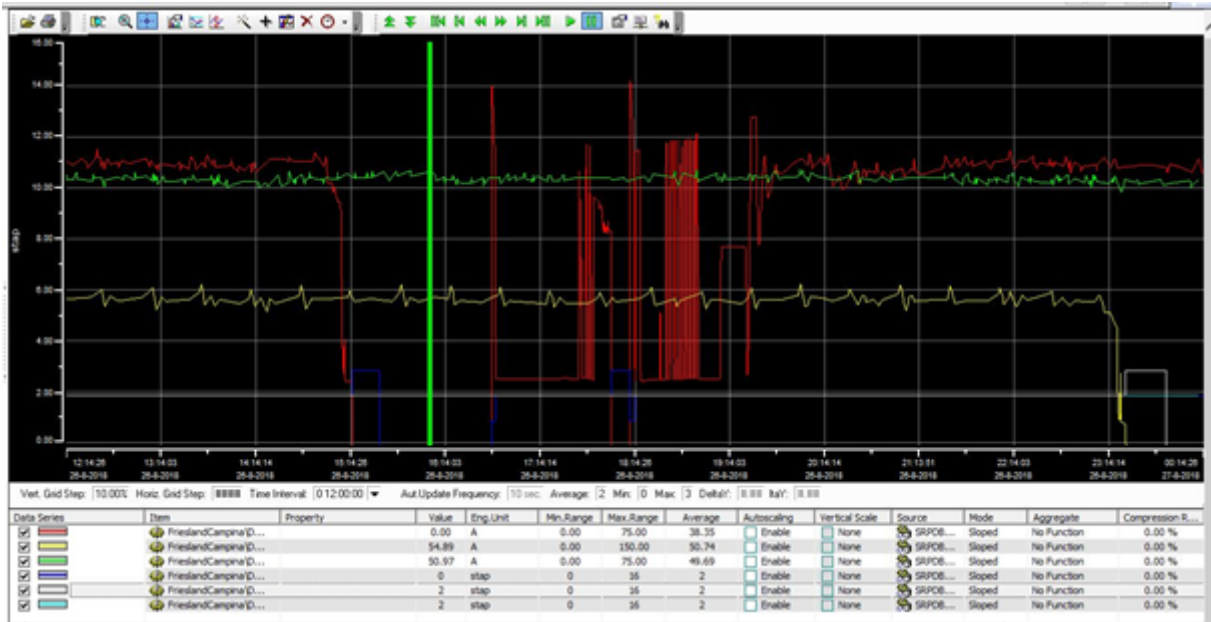
In Figuur 1 is te zien hoe de motor M1017 zich gedraagt tijdens de CIP procedure. Hier is te zien dat SBR21 rond 10:14:03 de stap "0" heeft.

Figuur 1 Screenshot M1017 25-8-2018

In de bijlage van deze mail bevind zich een document waarin screenshots zijn verwerkt. Het is duidelijk te zien dat op de tijdstippen SBR21 blijft flipperen tussen stap 0 en 1. Dit zou eigenlijk continue stap 0 moeten zijn.

Hierbij kwam de opmerking van MIT om de voorwaardes van stap 0 en stap 1 te loggen.

Woensdag 10-10 is er voor alle 4 de lijnen een logging gestart middels FLTrends omtrent We moeten nu wachten en kijken of het probleem zich weer voordoet.

Indien dit het geval is graag Z.S.M. datum en tijdstip doorgeven, dan wordt dit gevalideerd middels de logging wat momenteel actief is.

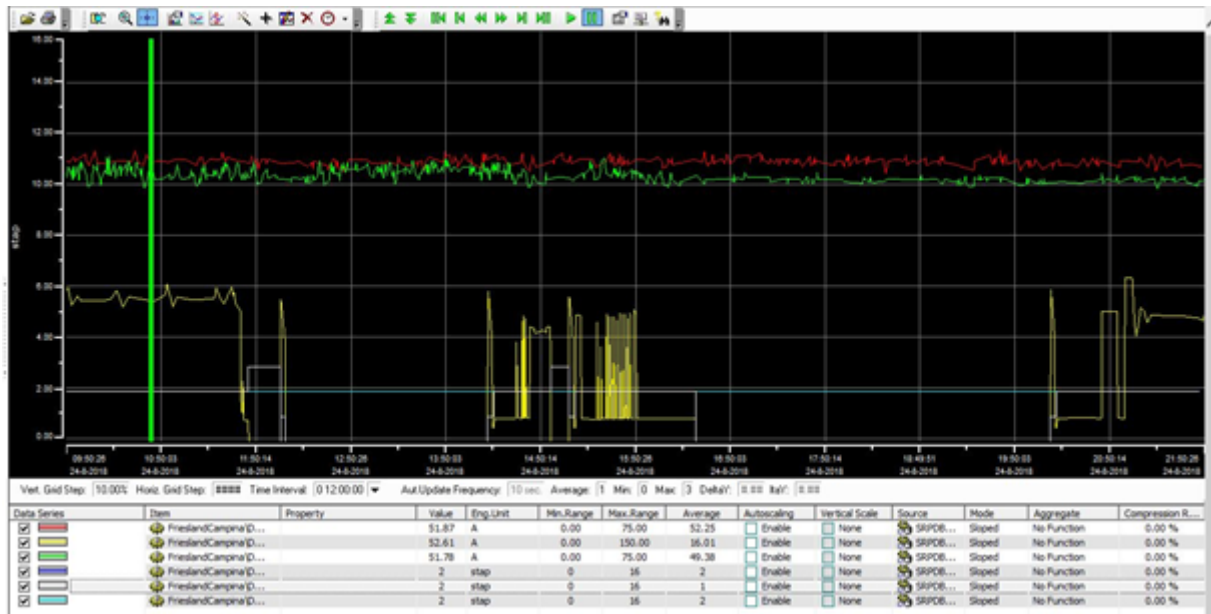
Figuur 2 M2017 24-8-2019 13:00

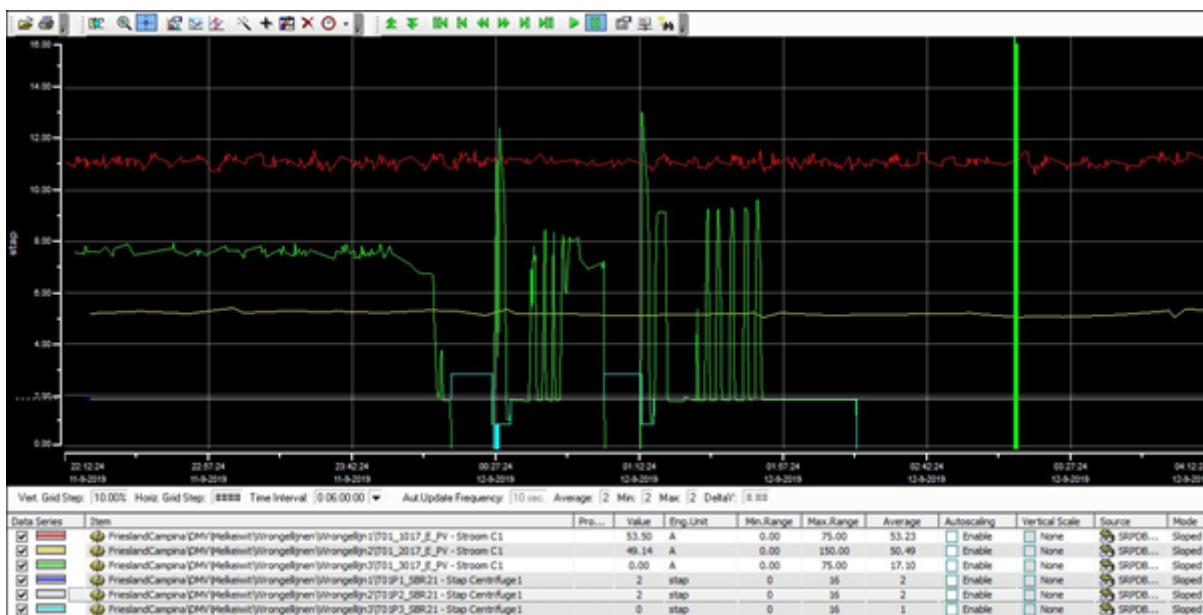
Figuur 3 M2017 12-9-2019 00:24
