# Storing Centrifuge 1 ster/driehoek

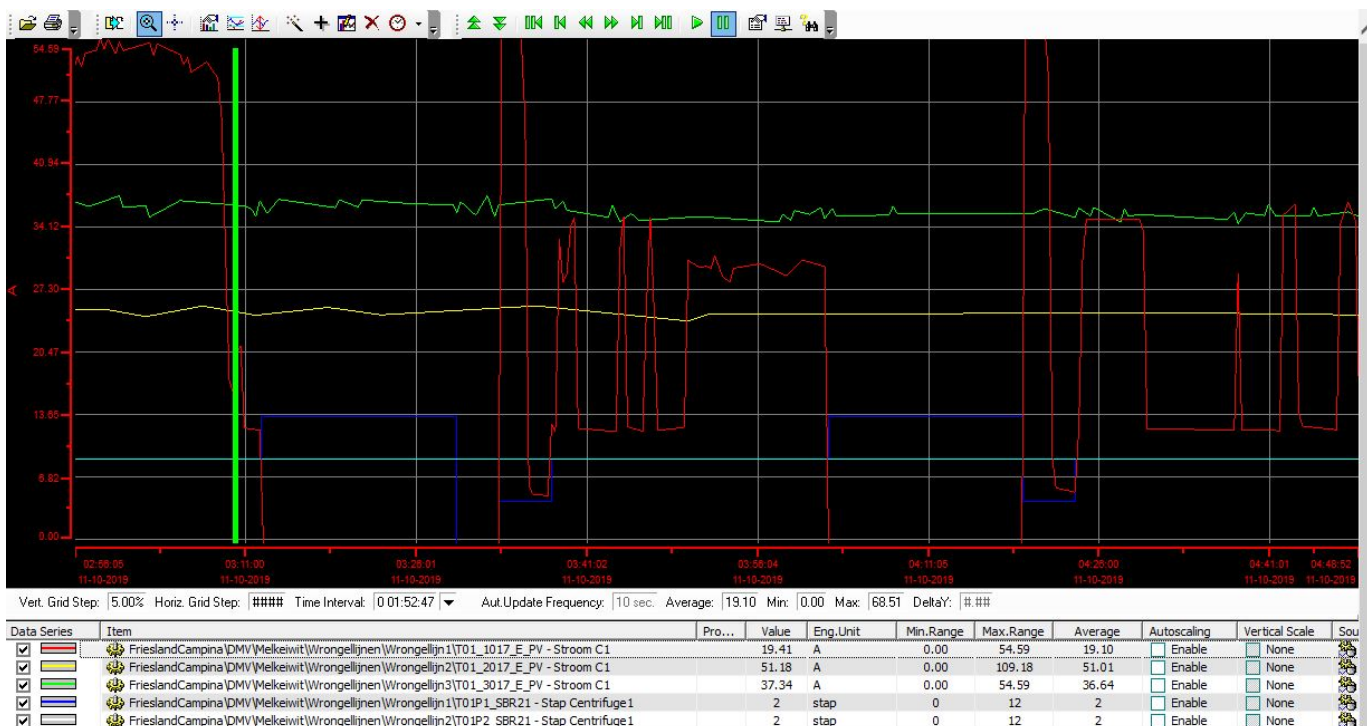
In de bijlage van deze mail bevind zich een document waarin screenshots zijn verwerkt. Het is duidelijk te zien dat op de tijdstippen SBR21 blijft flipperen tussen stap 0 en 1. Dit zou eigenlijk continue stap 0 moeten zijn.

Hierbij kwam de opmerking van MIT om de voorwaardes van stap 0 en stap 1 te loggen.

Woensdag 10-10 is er voor alle 4 de lijnen een logging gestart middels FLTrends omtrent We moeten nu wachten en kijken of het probleem zich weer voordoet.

Indien dit het geval is graag Z.S.M. datum en tijdstip doorgeven, dan wordt dit gevalideerd middels de logging wat momenteel actief is.
