Vakmanschap

Basisvoorschriften N01b Vakmanschap

Projecten welke door het Ingenieursbureau van Brabant Water gerealiseerd worden, worden doorgaans aanbesteed middels een bestek, bestaande uit een of meerdere percelen. In deze bestekken zijn de omvang, uitvoeringsvoorwaarden en kwaliteitseisen per discipline beschreven.

In dit document zijn een aantal voorbeelden geïllustreerd van eerder gerealiseerde installaties, waarbij zowel gewenste als ongewenste situaties in beeld gebracht zijn.

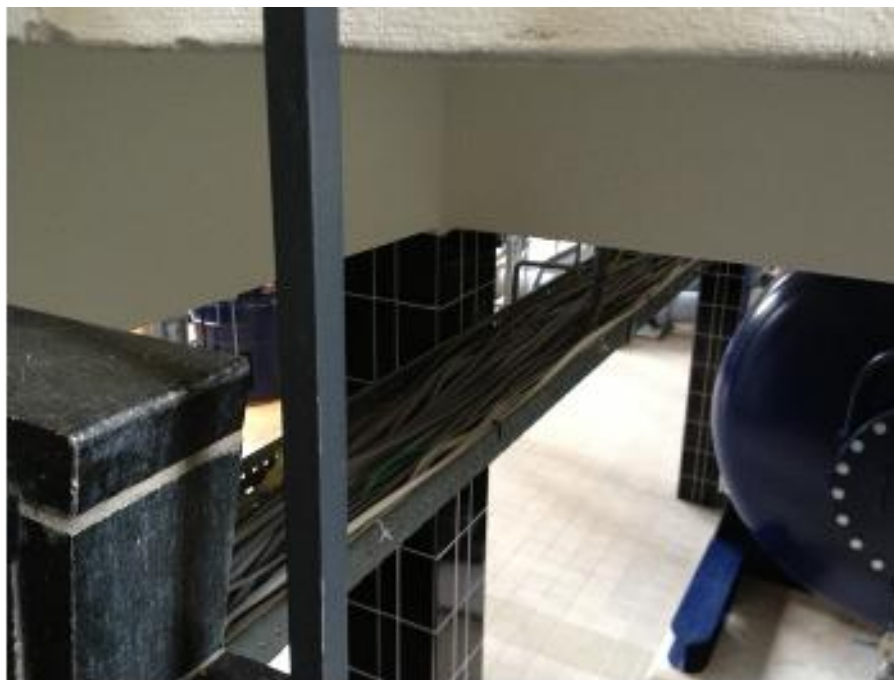
Bekabeling is niet netjes gebundeld

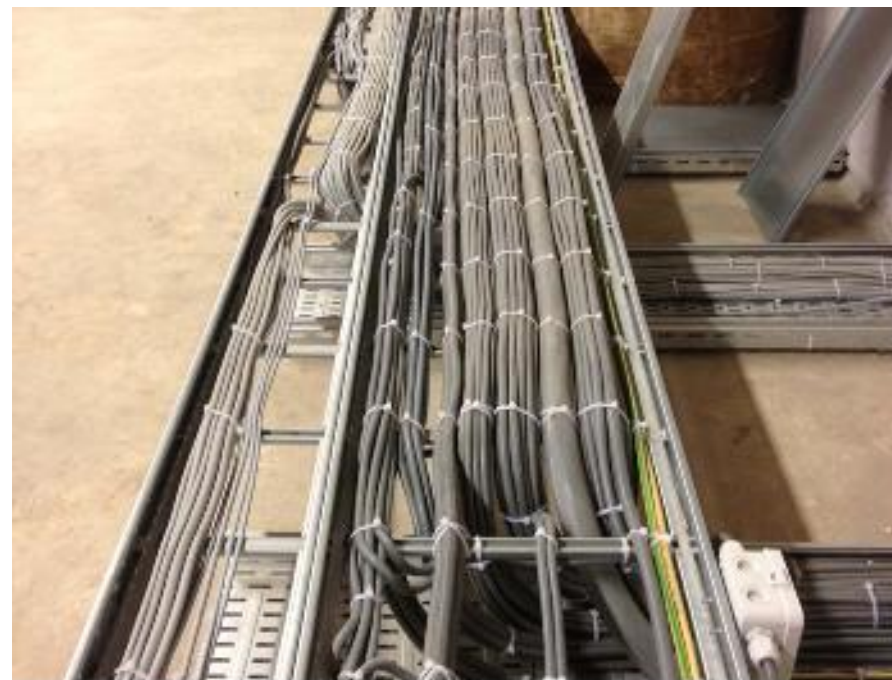
Voorbeeld van een nette aanleg

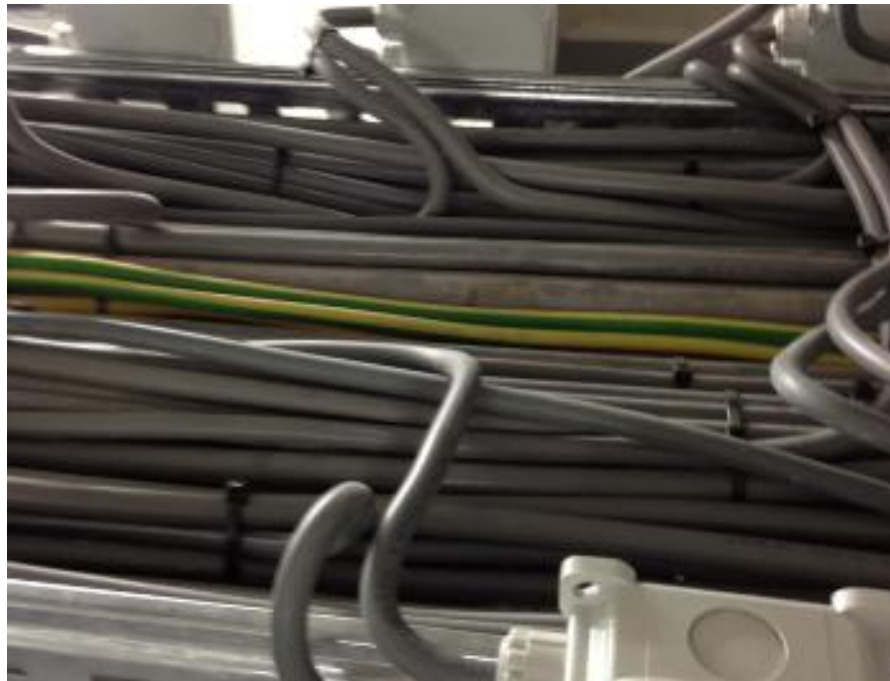
Onnodige kruisingen, waardoor de kabelgoot te vol wordt.

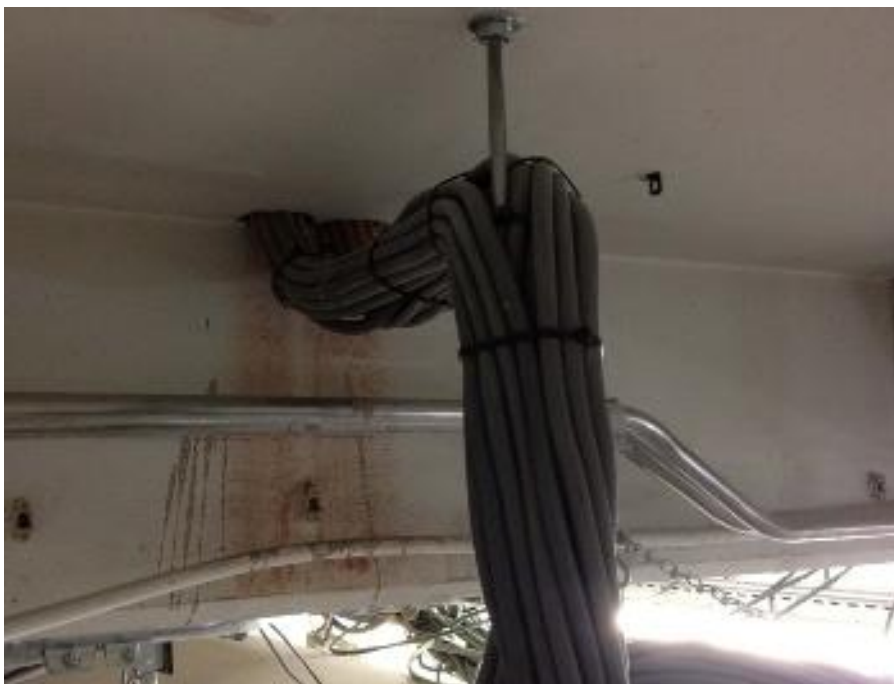
Kabelophanging niet juist

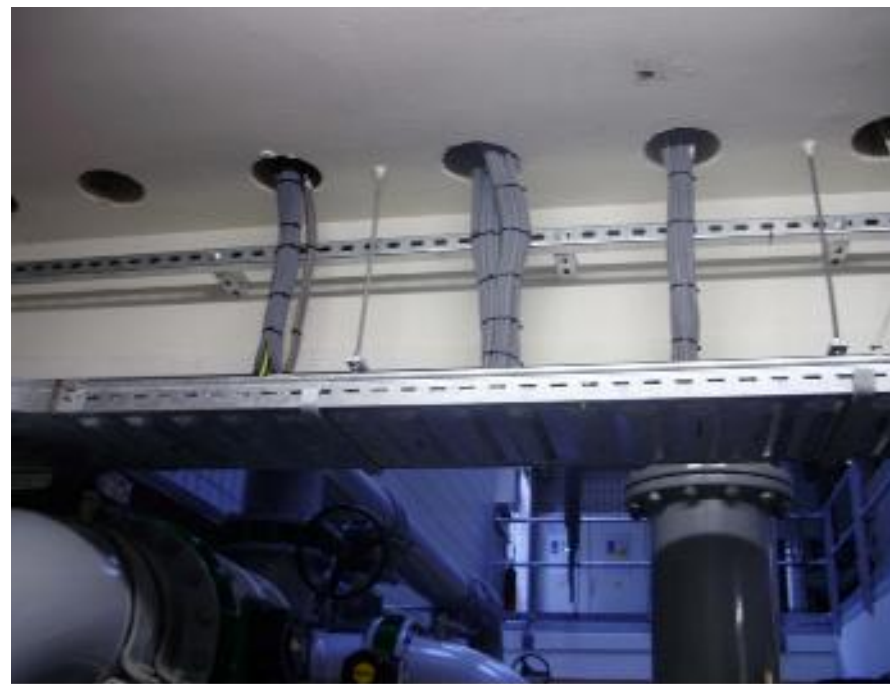
Voorbeeld van een nette kabelophanging in wording. De kabelbundels moeten nog met kruiselings aangebrachte stevige trekbanden (ty-raps) aan de rail bevestigd worden.

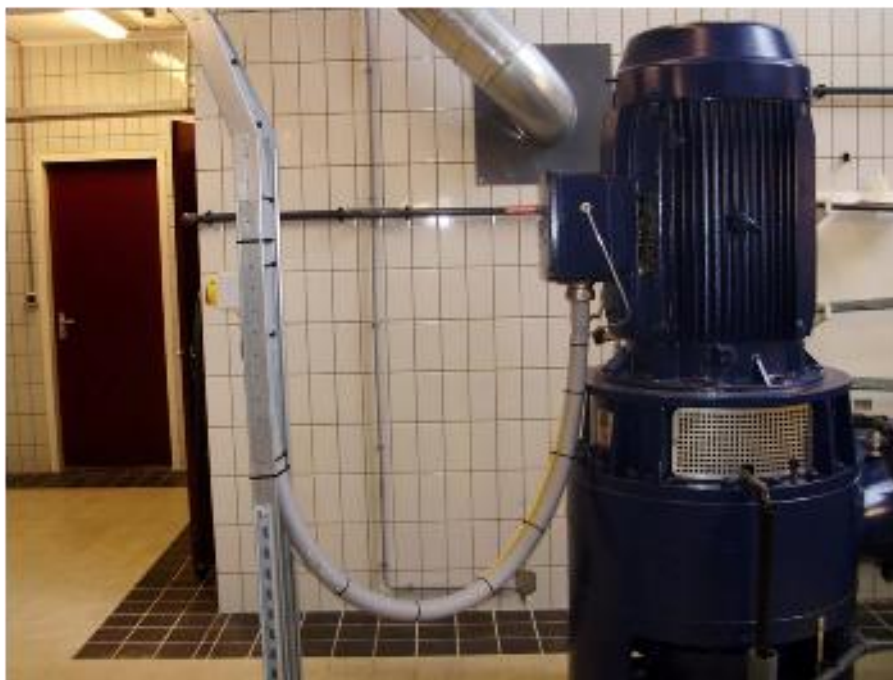
Kabel hangt aan de kabelwartel; afstand tussen kabelgoot en wartel is te groot. De trekontlasting is dus onvoldoende

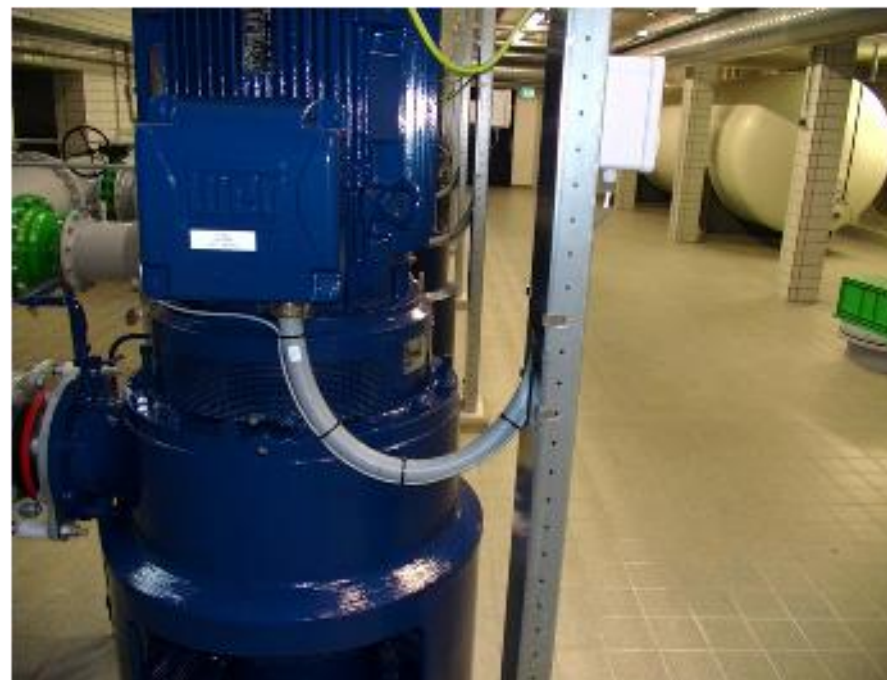
De kabel is gefixeerd in de kabelgoot. Bij het aansnijden stak de buitenmantel 5 cm verder door de wartel. Deze overlengte is daarna teruggeduwd, waardoor de kabel niet aan de wartel hangt.

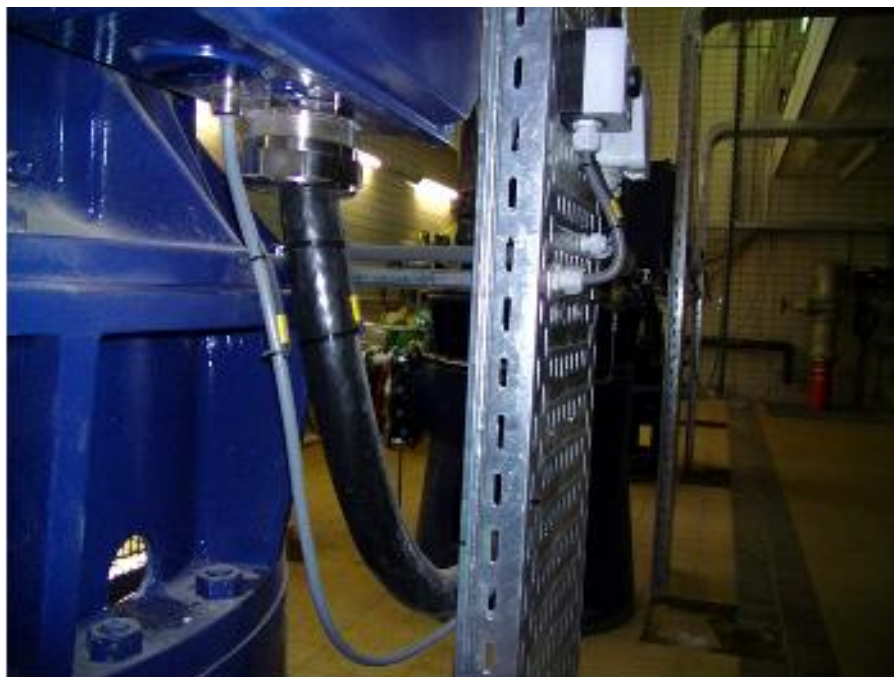
Kabel drukt tegen de motorflens en tegen de rand van de wartel, waardoor geen optimale afdichting.

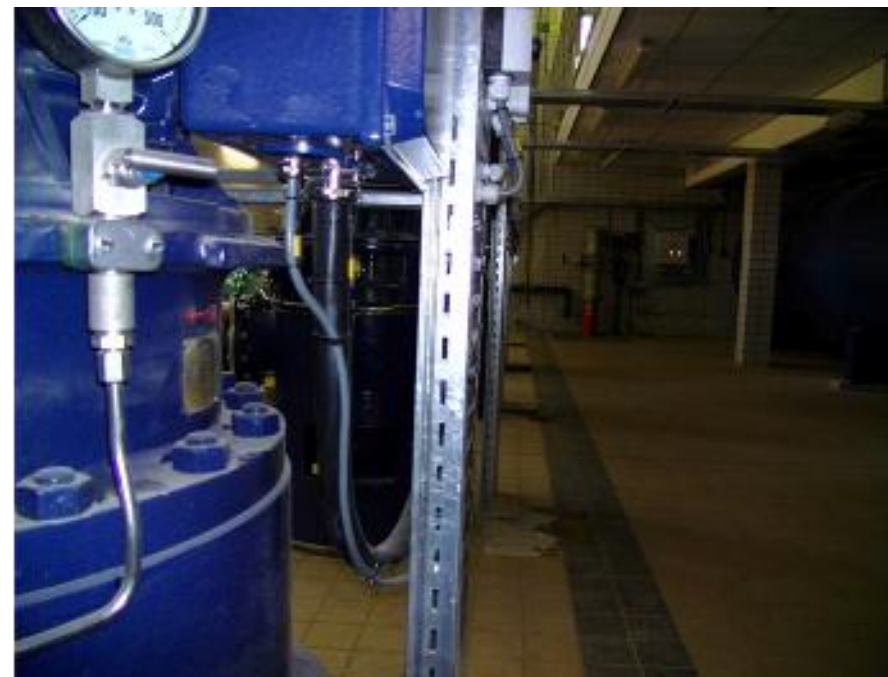
Voorbeeld van een juiste montage.

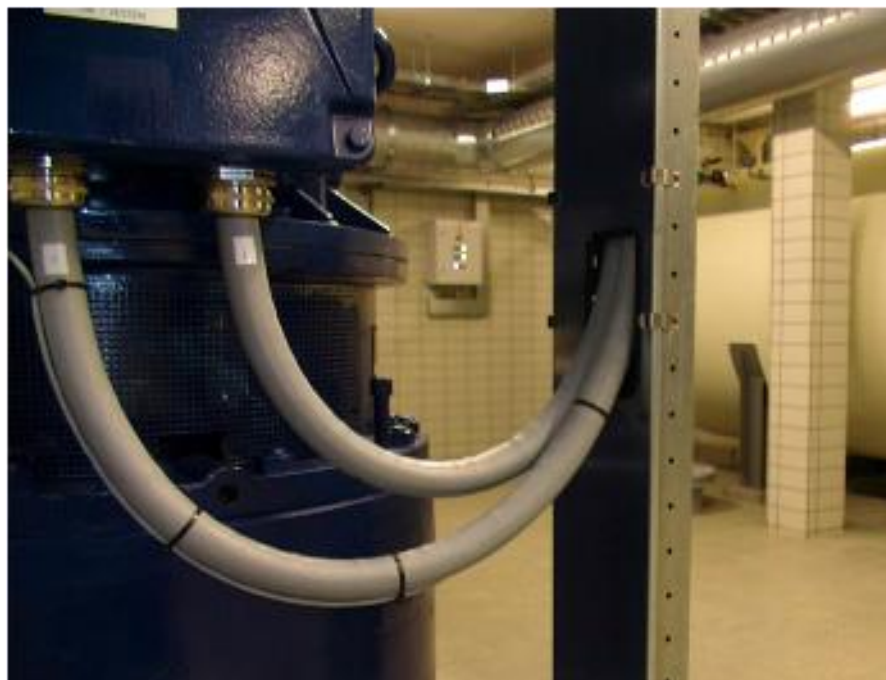
Door de keuze van parallelle kabels kunnen deze dunner worden en zijn kortere bochten mogelijk, waardoor met standaard kabelgoot hulpstukken gewerkt kan worden. Doordat de kabels onder ingevoerd worden is er geen kans op het binnendringen van vocht i.g.v. calamiteiten.

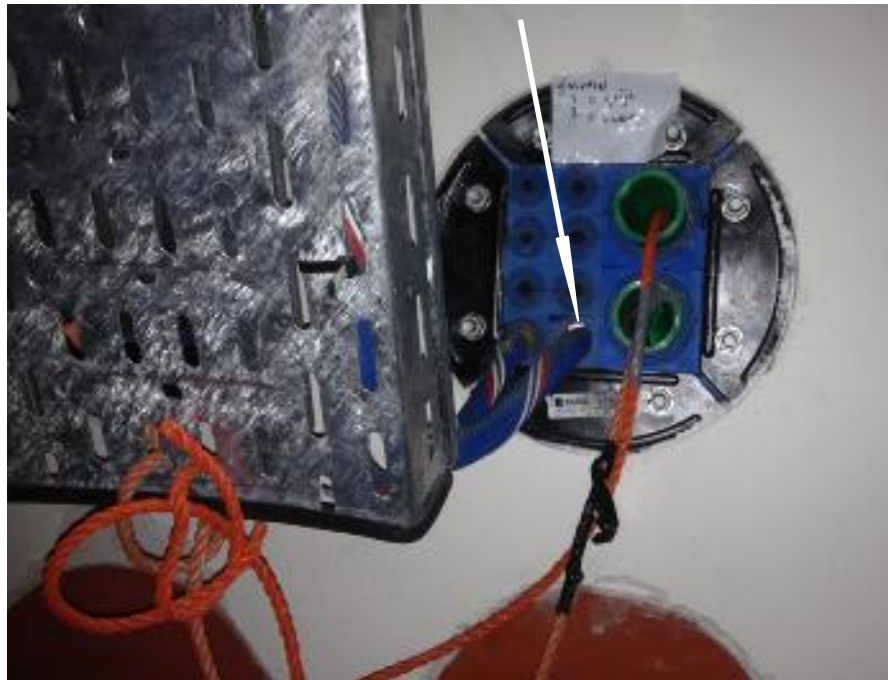
Kabelinvoering is uitgeboord en dus niet dicht

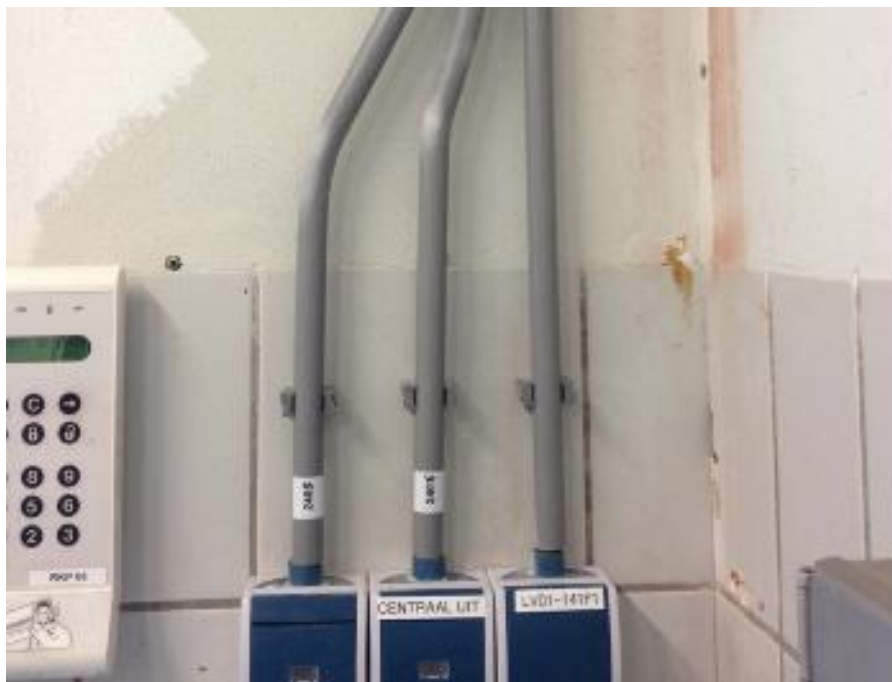
Bochten niet op gelijke hoogte, aanleg niet netjes symmetrisch

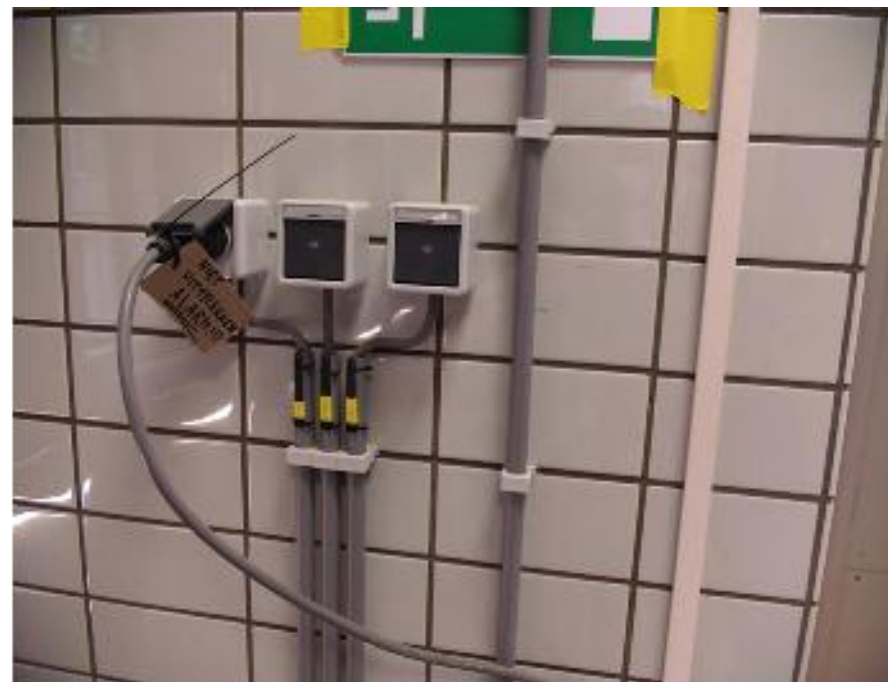
Voorbeeld van een nette montage

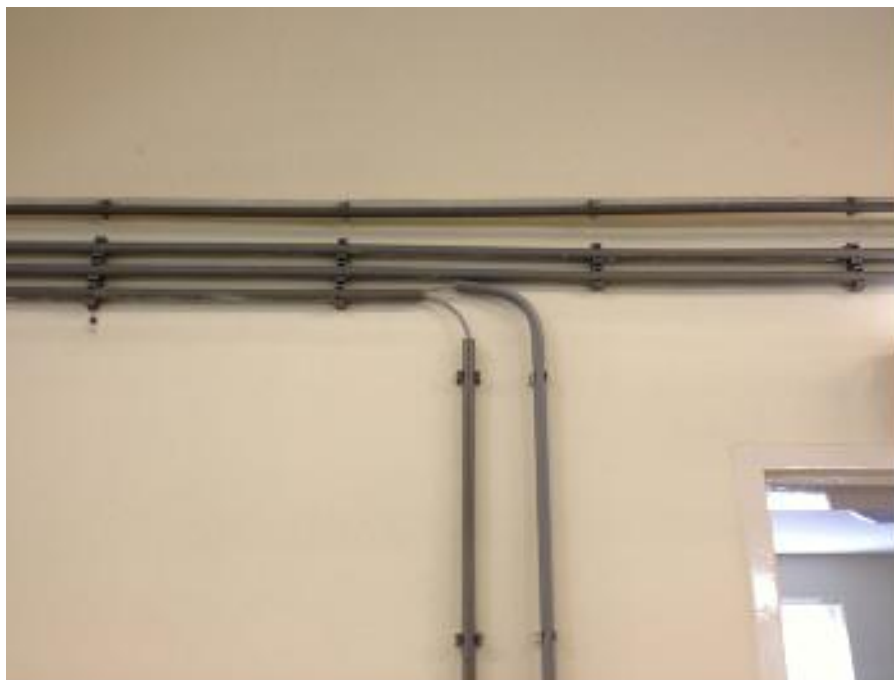
Bocht niet gefixeerd, leidingen liggen niet netjes parallel.

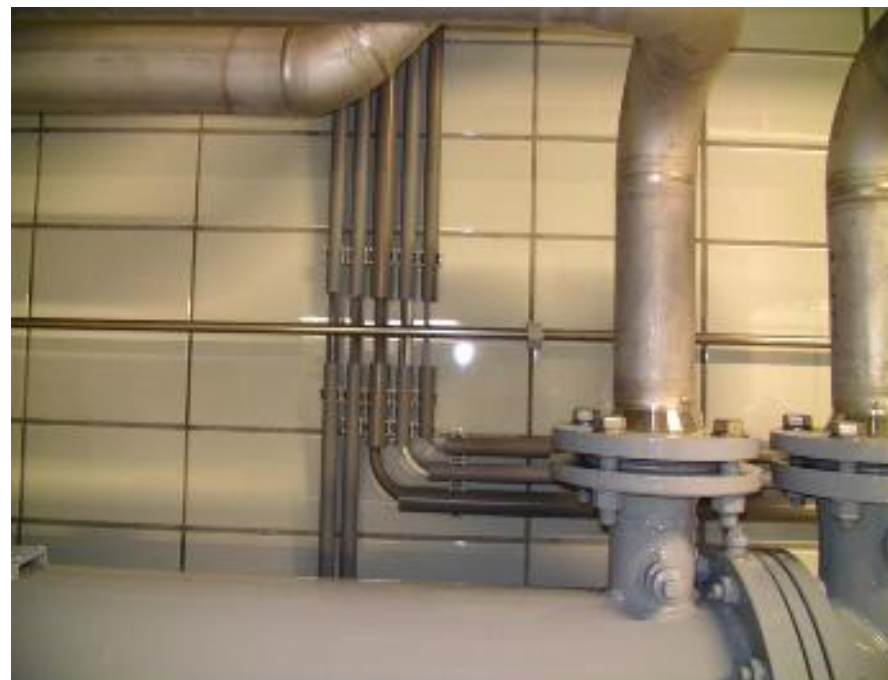
Nette montage met open bochten

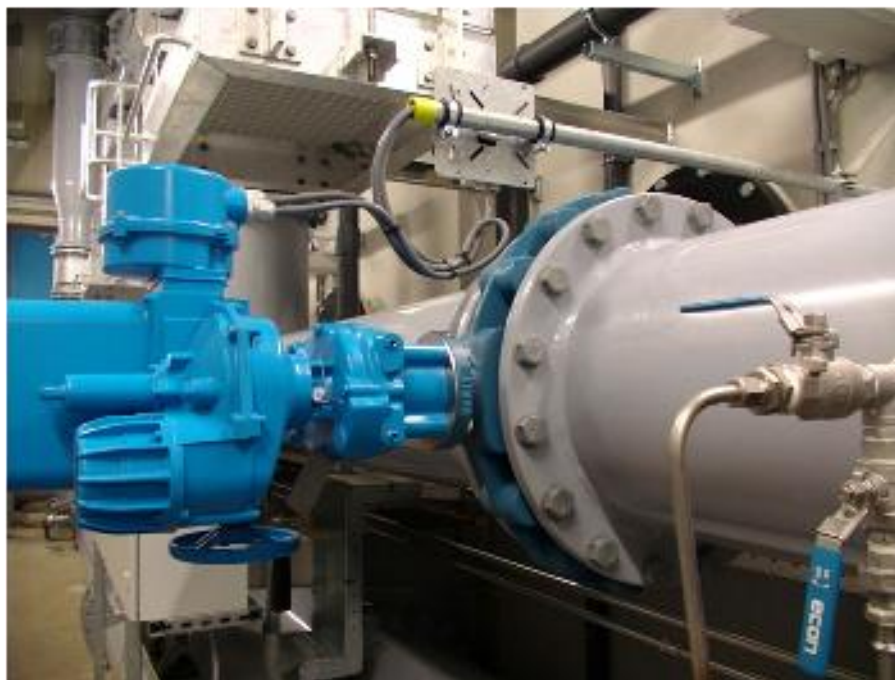
Slechts één kabel heeft overlengte. Kabels zijn aflopend naar het werktuig gemonteerd. Vocht kan hierdoor in het werktuig lopen.

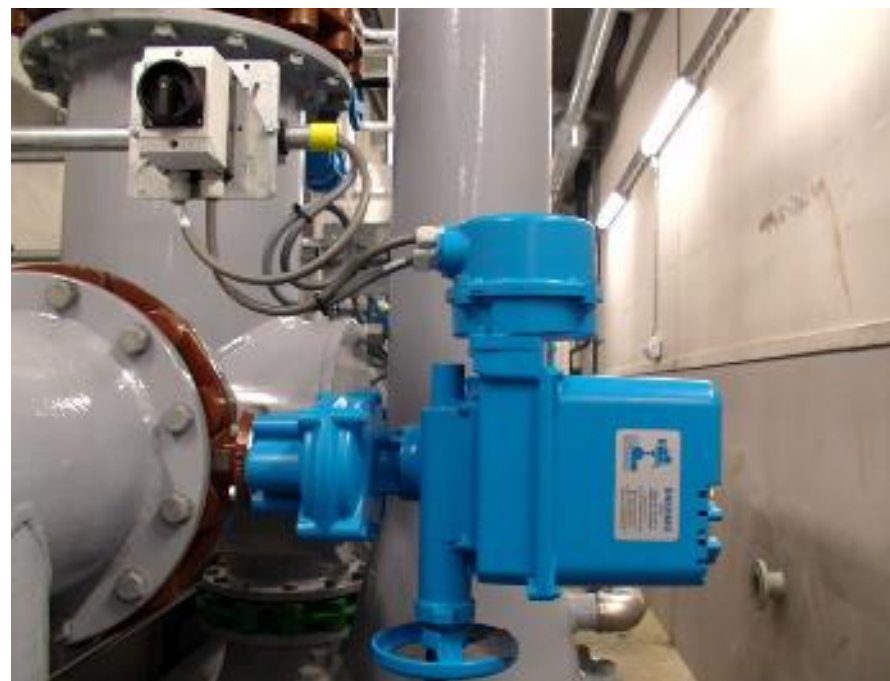
Kabel naar het werktuig loopt iets op, alle kabels hebben iets overlengte, werkschakelaar is goed bereikbaar.

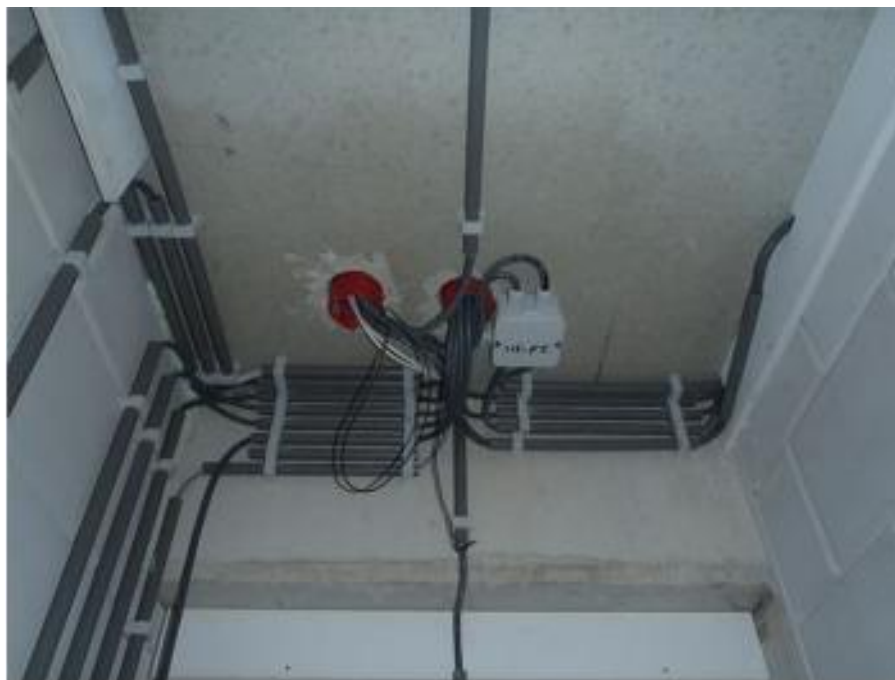
Te veel separate leidingen gemonteerd, veel onnodige kruisingen. In dergelijk geval kabelgoot toepassen.

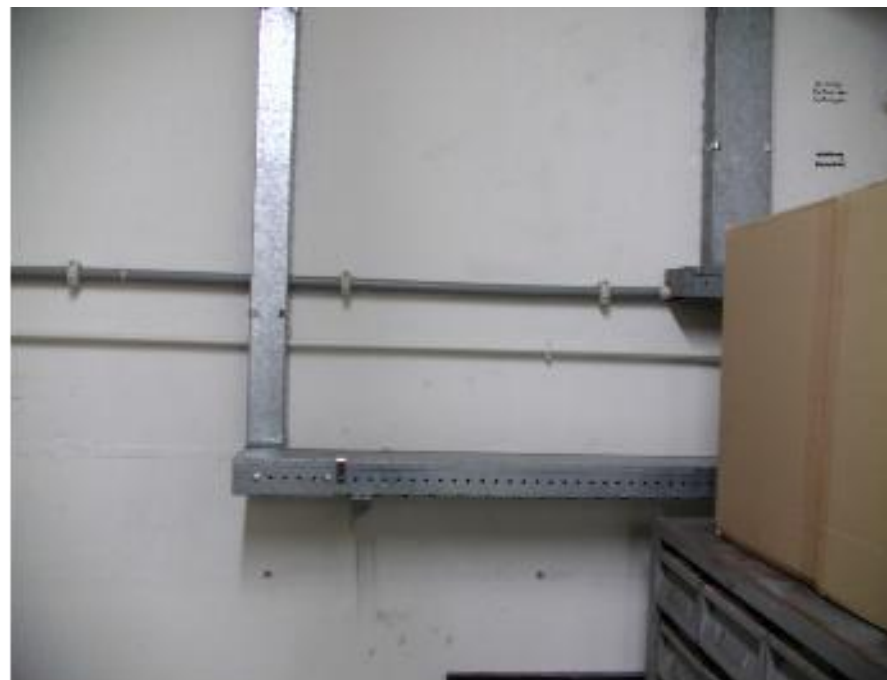
Kabelgoot biedt een nette oplossing. De lasdoos kan op / tegen de goot gemonteerd worden.

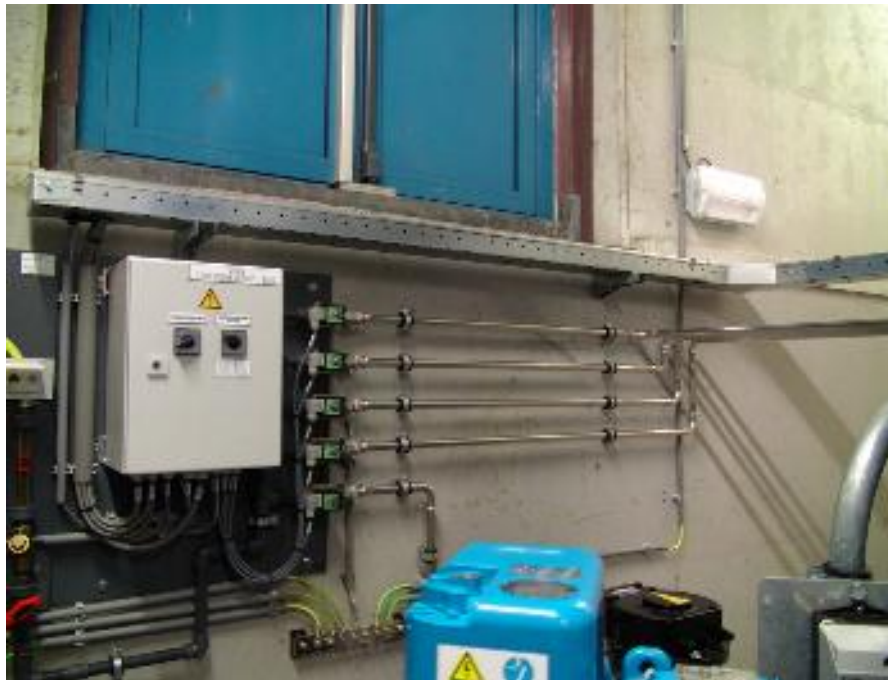
Kabelgoot biedt een nette oplossing.

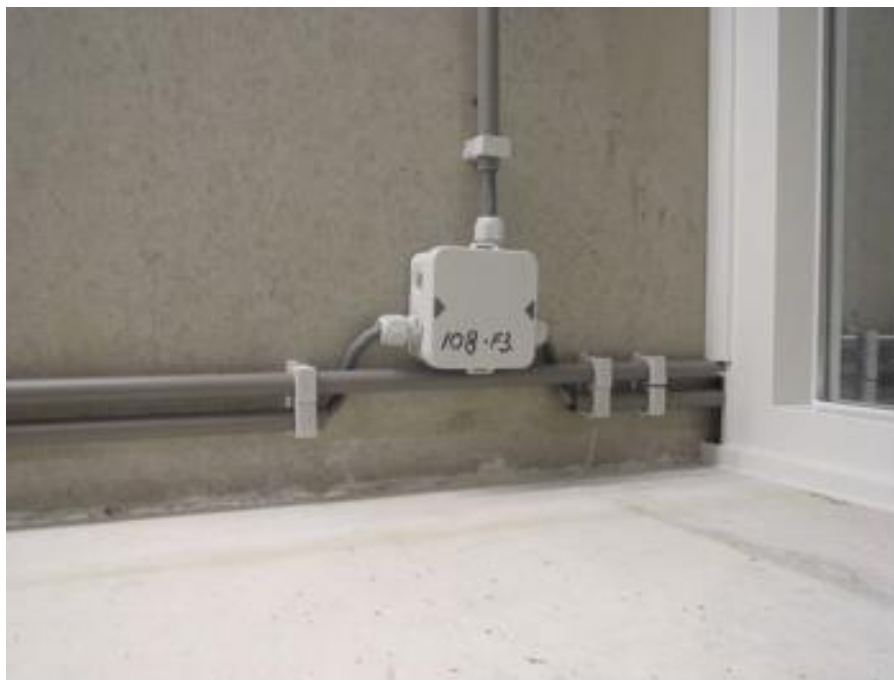
Onnodige kruising in leidingen.

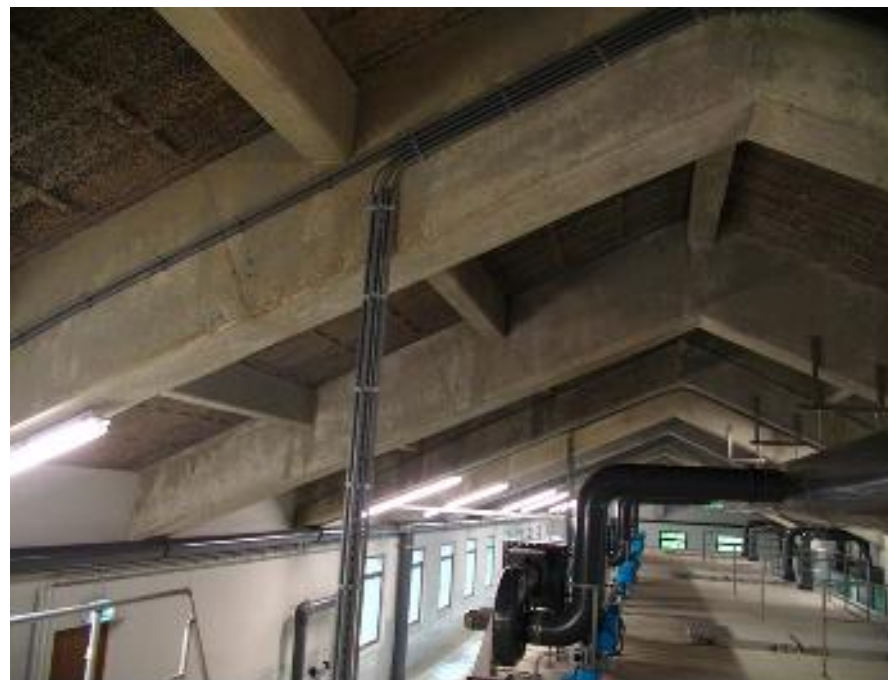
Voorbeeld van een nette oplossing

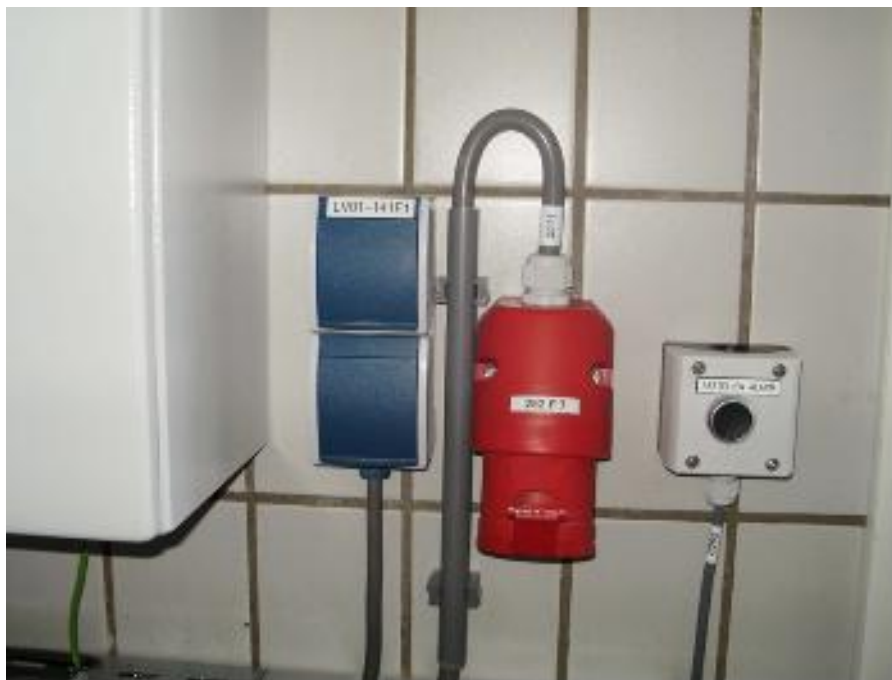
De kabel van de kracht-WCD is niet onder ingevoerd, trekontlasting ontbreekt..

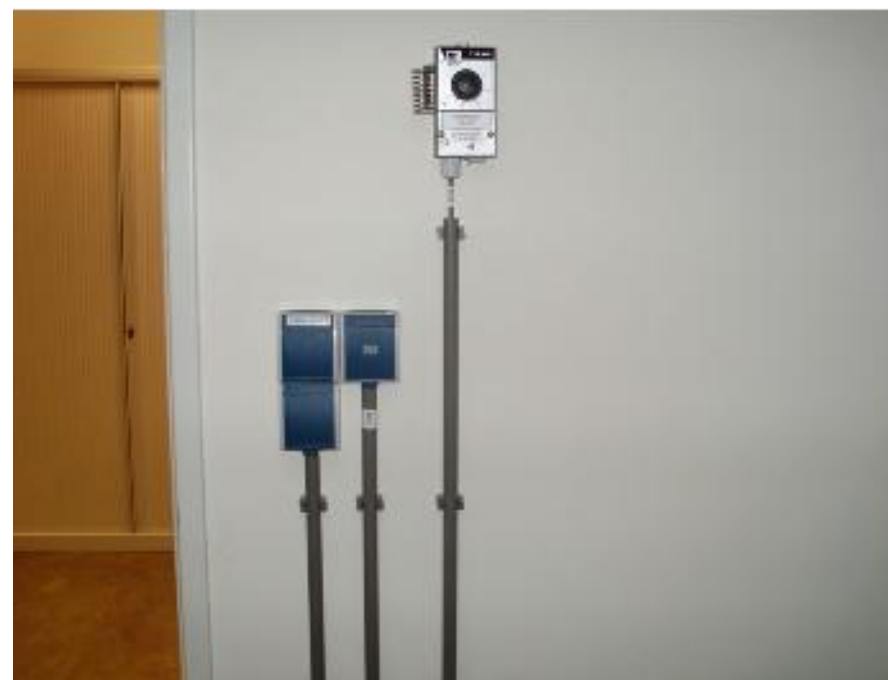
Voorbeeld van een juiste montage. De buizen hadden overigens ook strak tegen elkaar geplaatst kunnen worden.

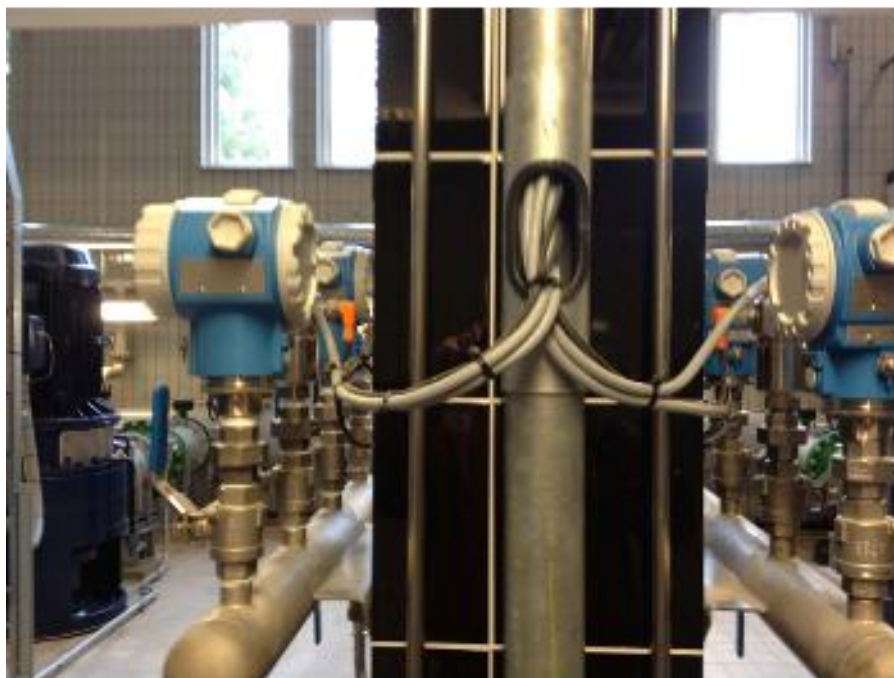
Kabels komen verward uit de kabelbeschermingsbuis. Afstand tussen kabelbuis en instrumenten is te groot.

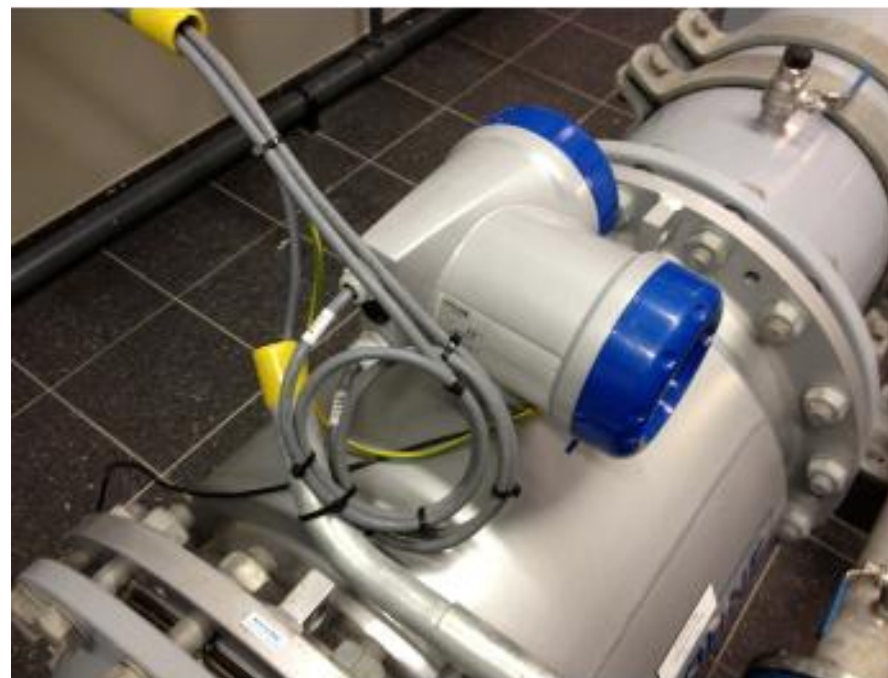
Voorbeeld van een juiste montage. I.g.v. service kan de transmitter eenvoudig gedemonteerd worden.

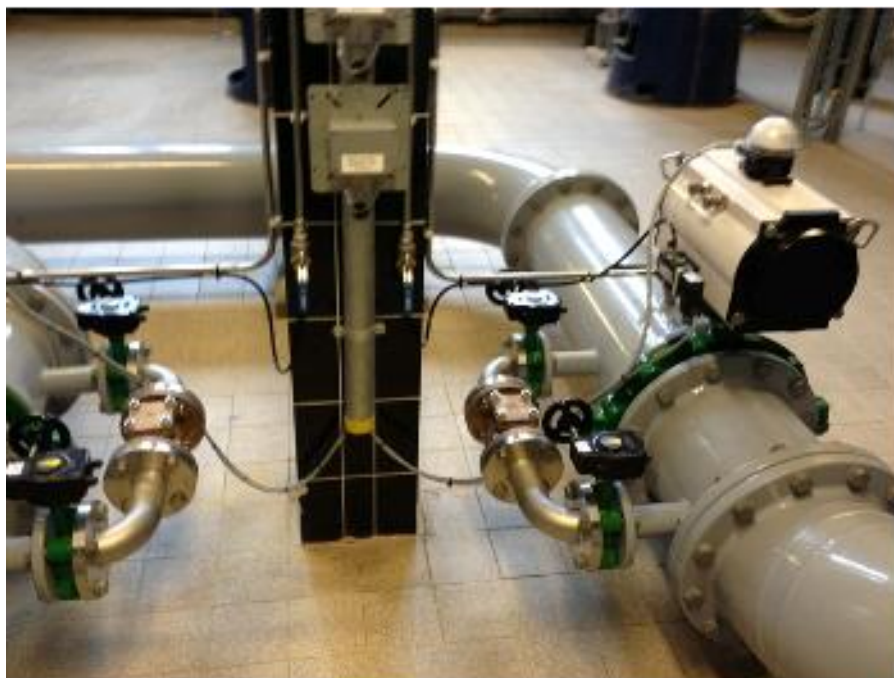
Afstand tussen kabelbuis en instrument te groot.

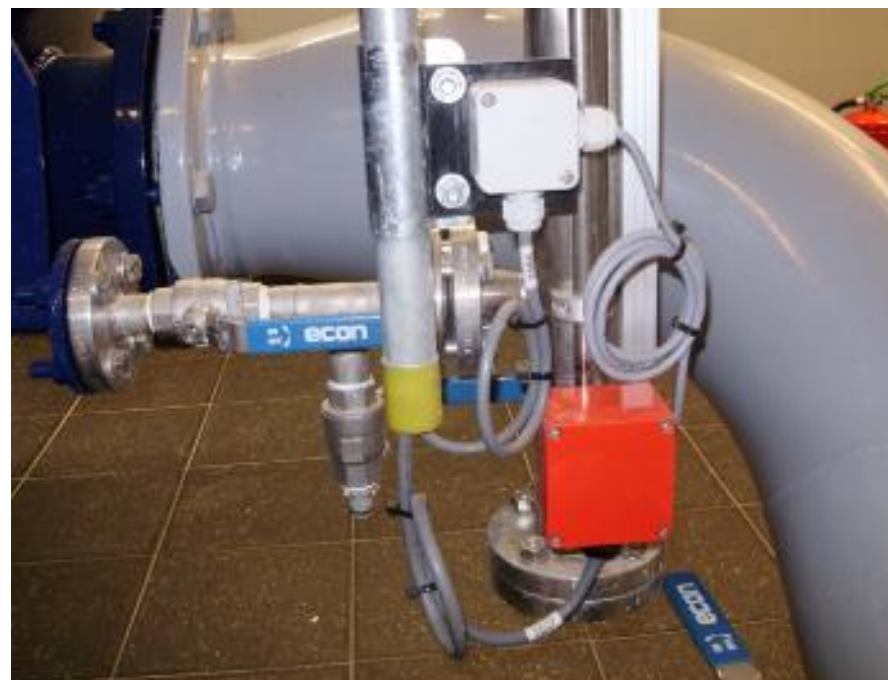
Voorbeeld van een nette installatie.

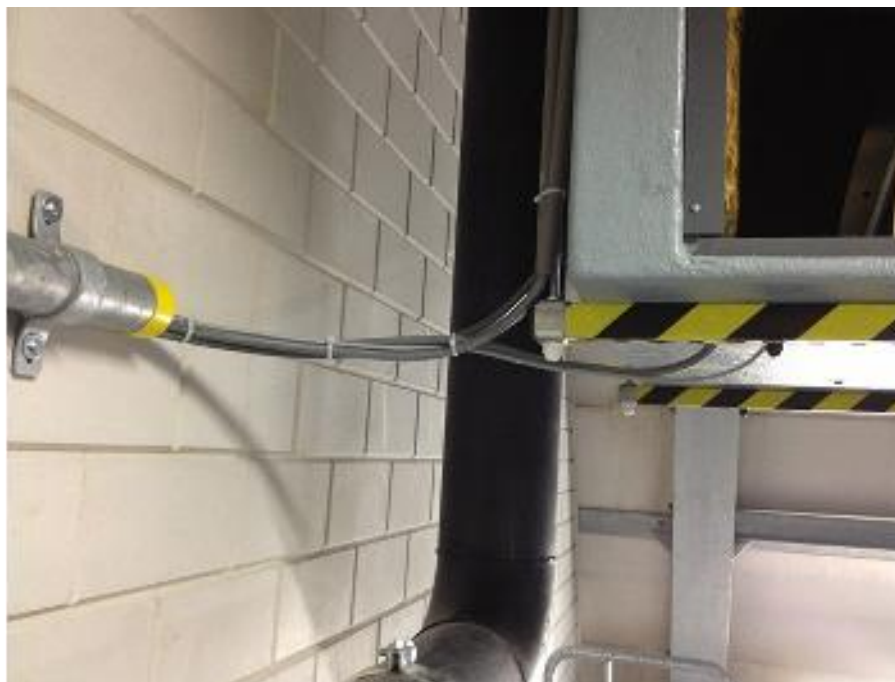
De kabelbeschermingsbuis loopt niet ver genoeg door.

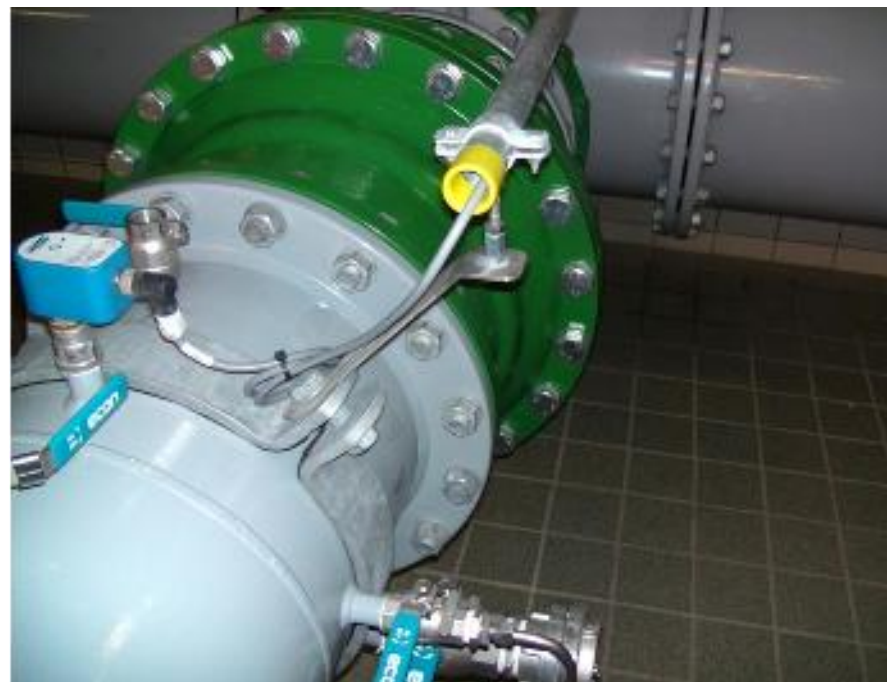
Voorbeeld van een nette montage

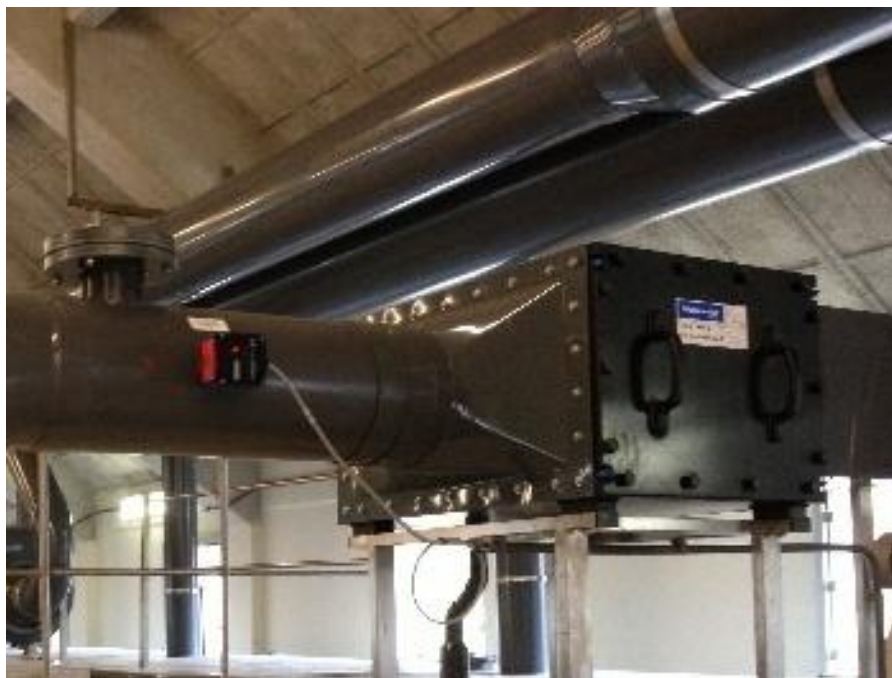
Afstand tussen kabelbuis en instrument te groot.

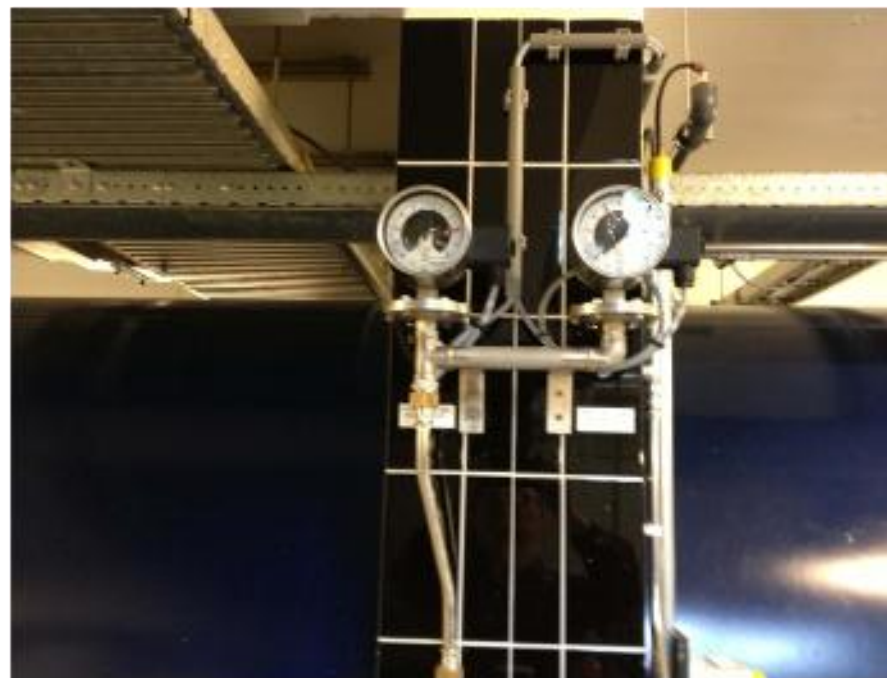
Voorbeeld van een nette installatie.

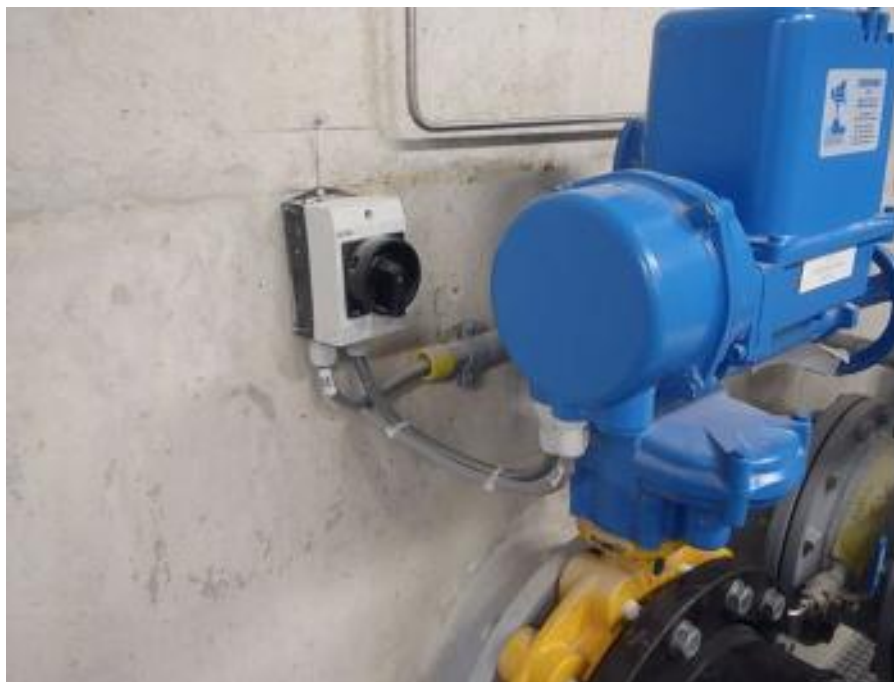
De werkschakelaar zit verscholen achter de afsluiter, kabels naar werkschakelaar zijn gekruist.

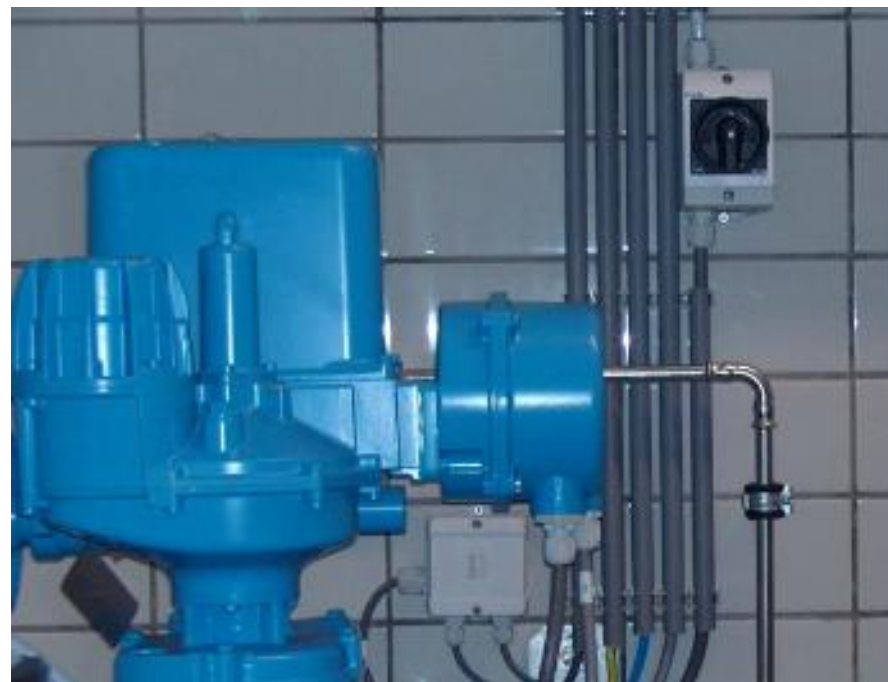
Werkschakelaar is goed bereikbaar.

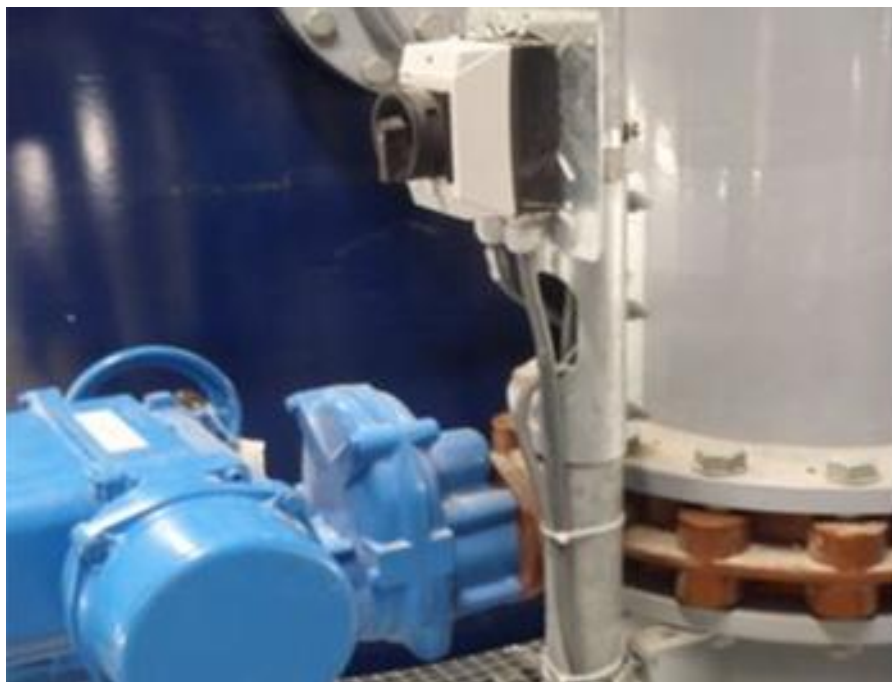
De kabeluitloop in de metalen beschermbuis zit te hoog en is niet voorzien van carrosserieband.

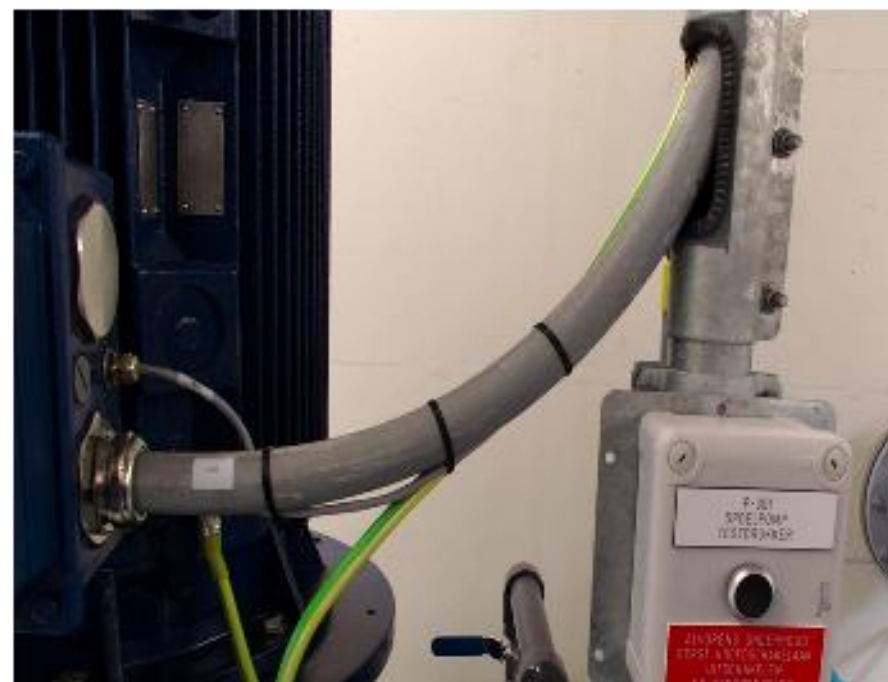
De kabeluitloop in de beschermbuis is voorzien carrosserieband, waardoor de scherpe rand weggewerkt is.

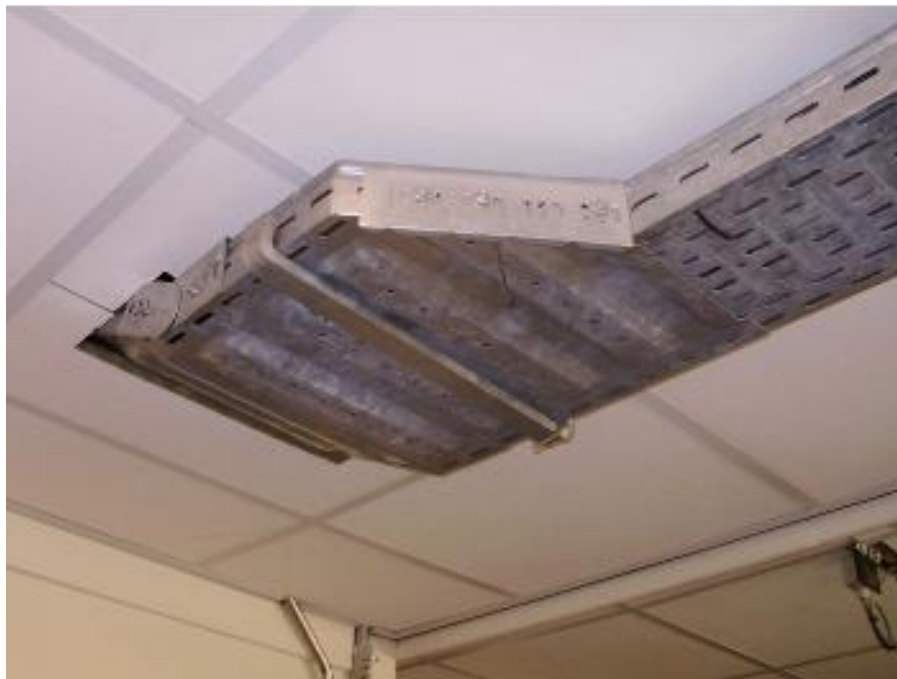
Gekunstelde overgang. Twee verschillende fabricaten, geen originele hulpstukken toegepast. Scherpe randen binnenzijde kabelgoot.
