Vakmanschap

Basisvoorschriften N01b Vakmanschap

Projecten welke door het Ingenieursbureau van Brabant Water gerealiseerd worden, worden doorgaans aanbesteed middels een bestek, bestaande uit een of meerdere percelen. In deze bestekken zijn de omvang, uitvoeringsvoorwaarden en kwaliteitseisen per discipline beschreven.

In dit document zijn een aantal voorbeelden geïllustreerd van eerder gerealiseerde installaties, waarbij zowel gewenste als ongewenste situaties in beeld gebracht zijn.

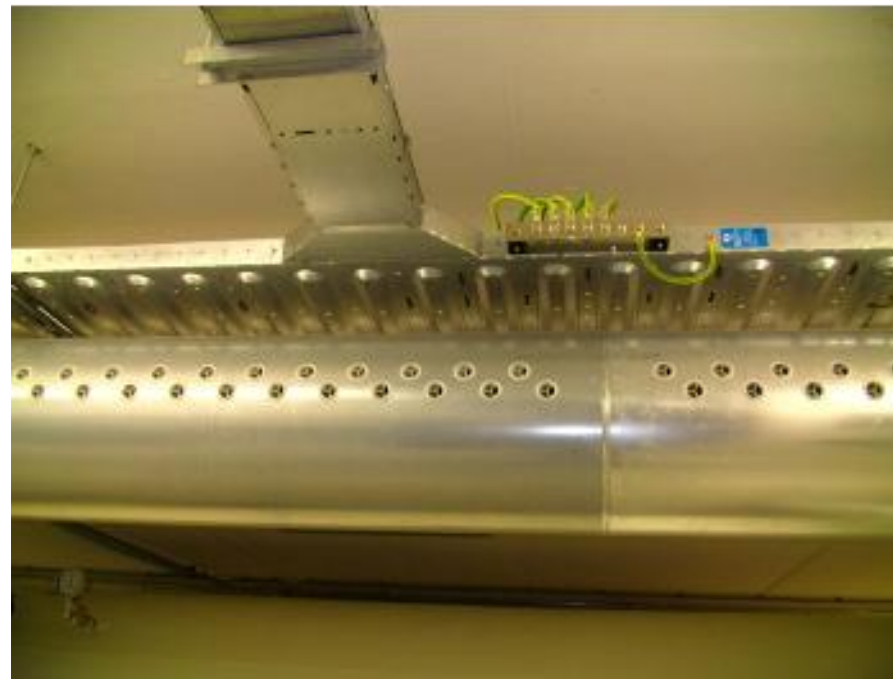
Situatie waarbij gewerkt is met originele hulpstukken

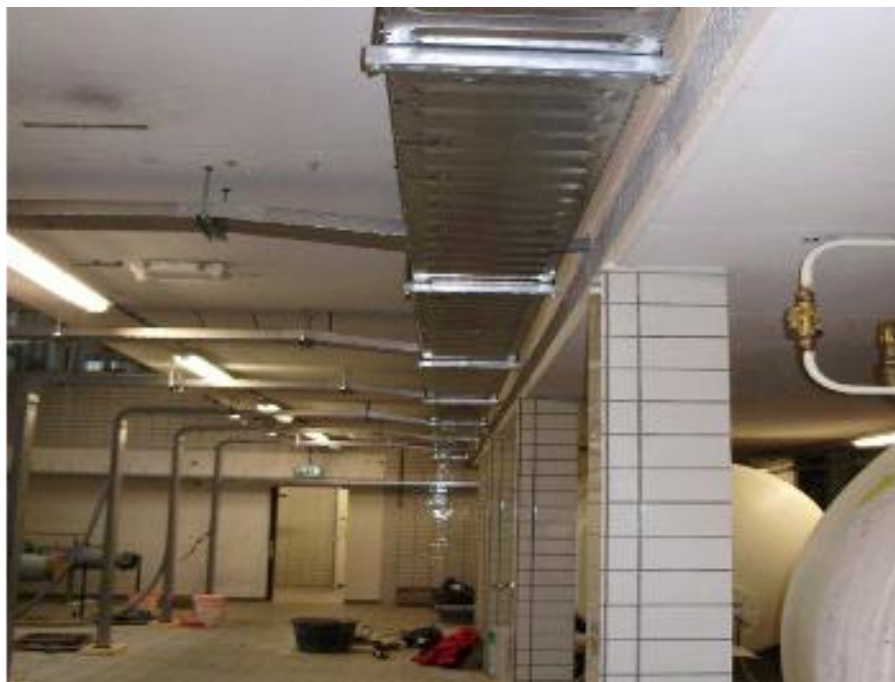
De horizontale aftakkingen zijn niet middels originele aftakstukken gemaakt.

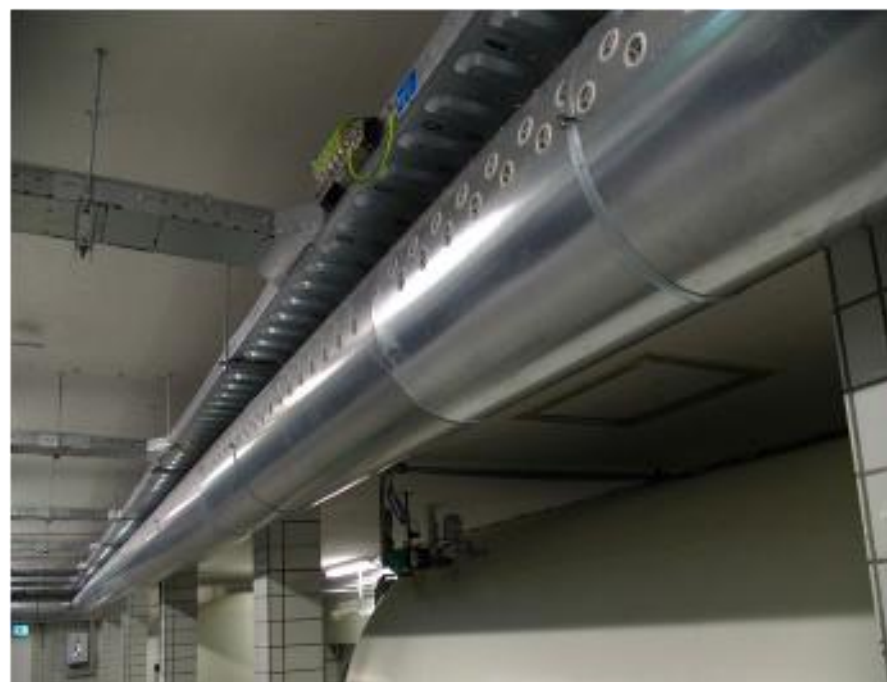
Hier een voorbeeld met originele aftakstukken

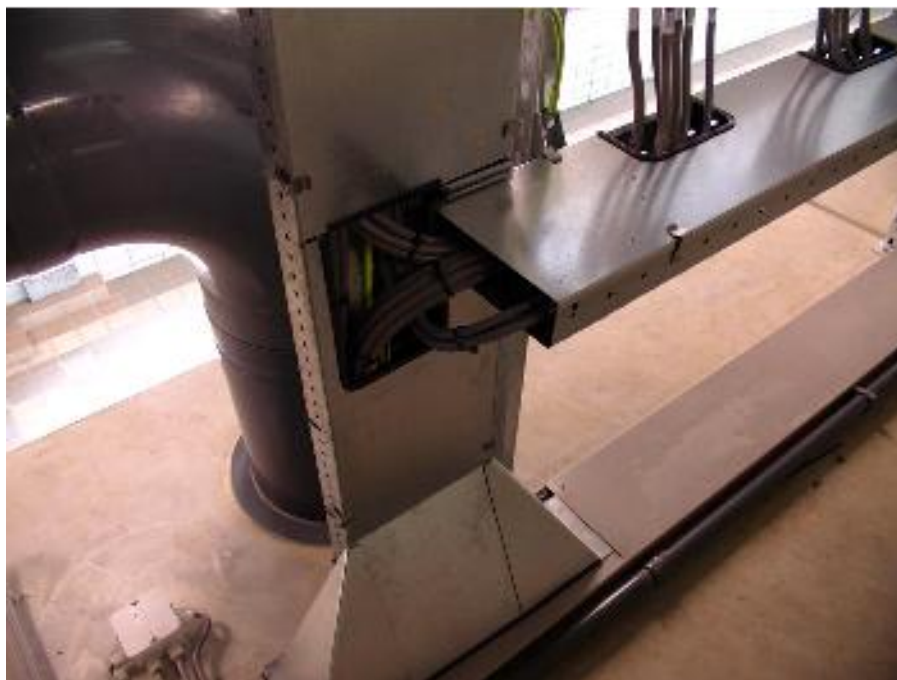
Voorbeeld van een gekunstelde oplossing. Voor een dergelijke aftakking is een origineel hulpstuk beschikbaar.

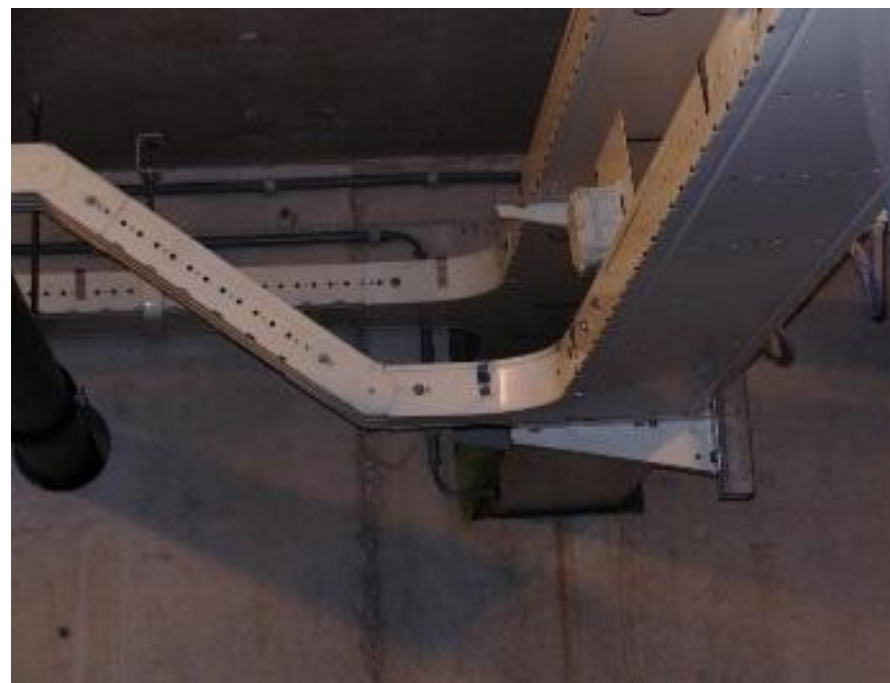
Hier is te zien hoe een complexe constructie gerealiseerd is met standaard hulpstukken.

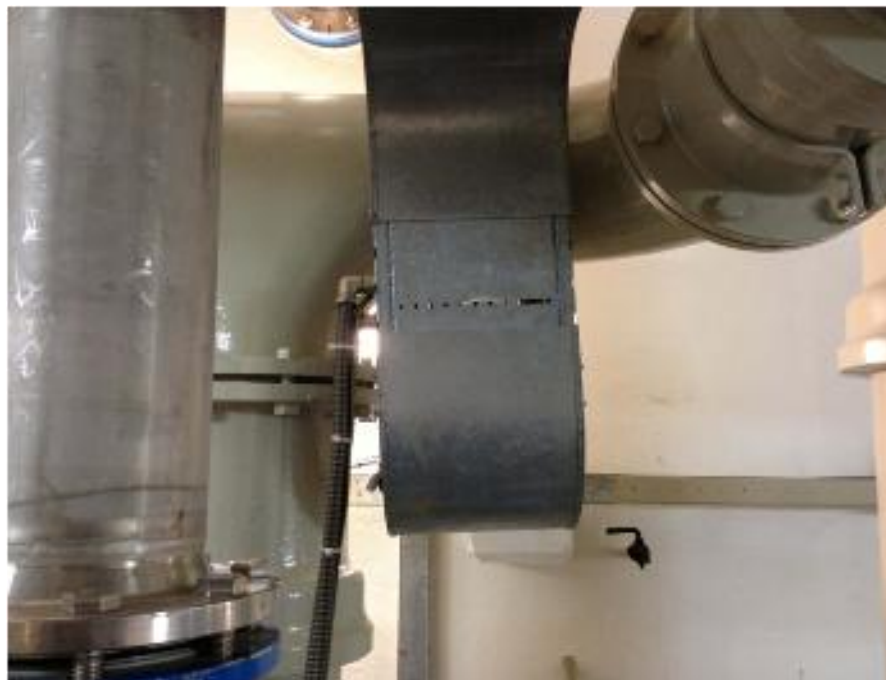
Kabelgoot zit scheef. Mogelijk een gevolg van gebrek aan communicatie of coördinatie tussen de WTB-aannemer en de E-aannemer.

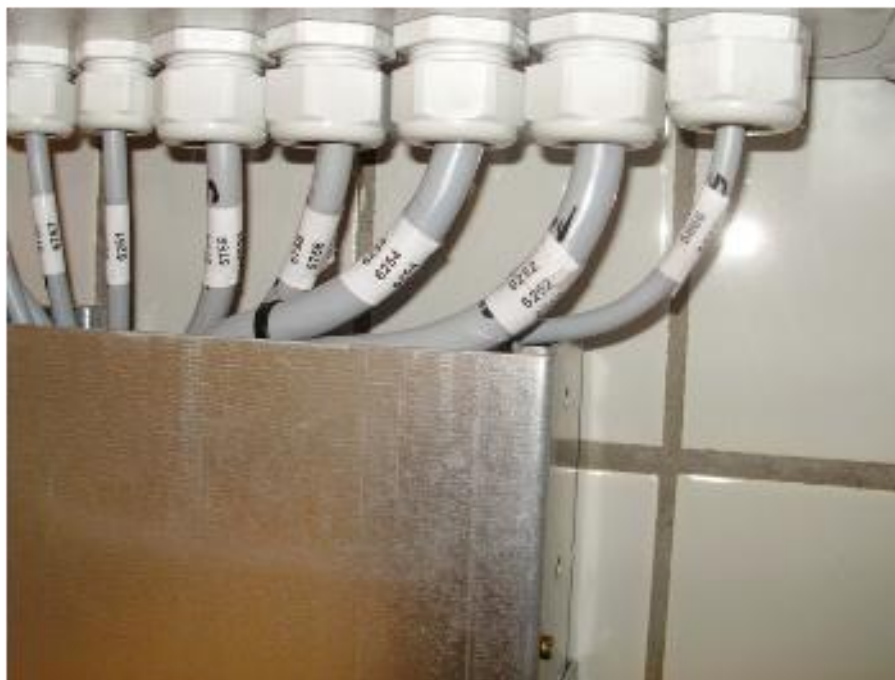
Scherpe rand van de kabelgoot drukt tegen de kabel. De wartels zijn niet allemaal goed aangedraaid.

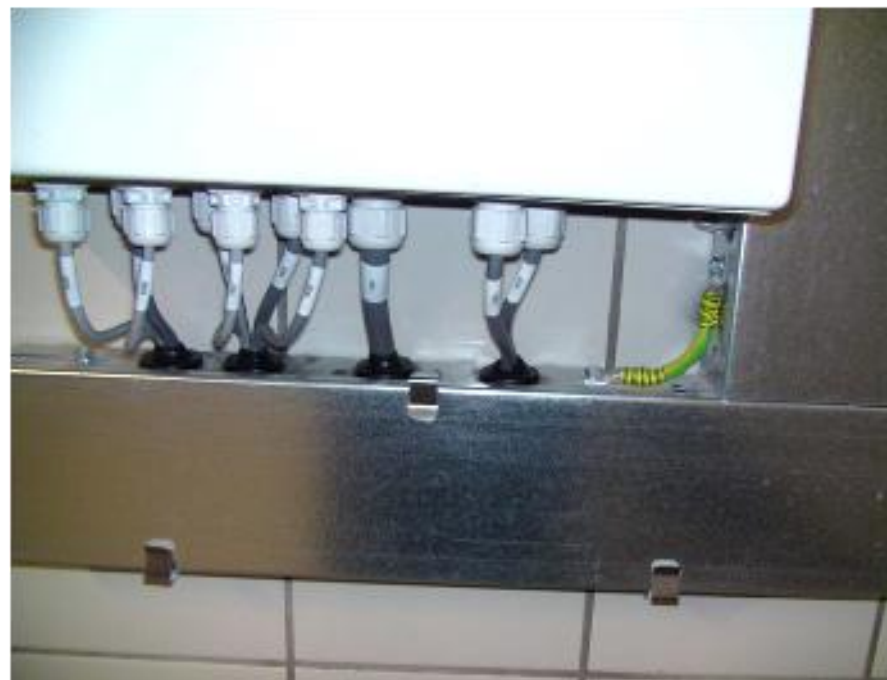
Oplossing waarbij doorvoertules toegepast zijn

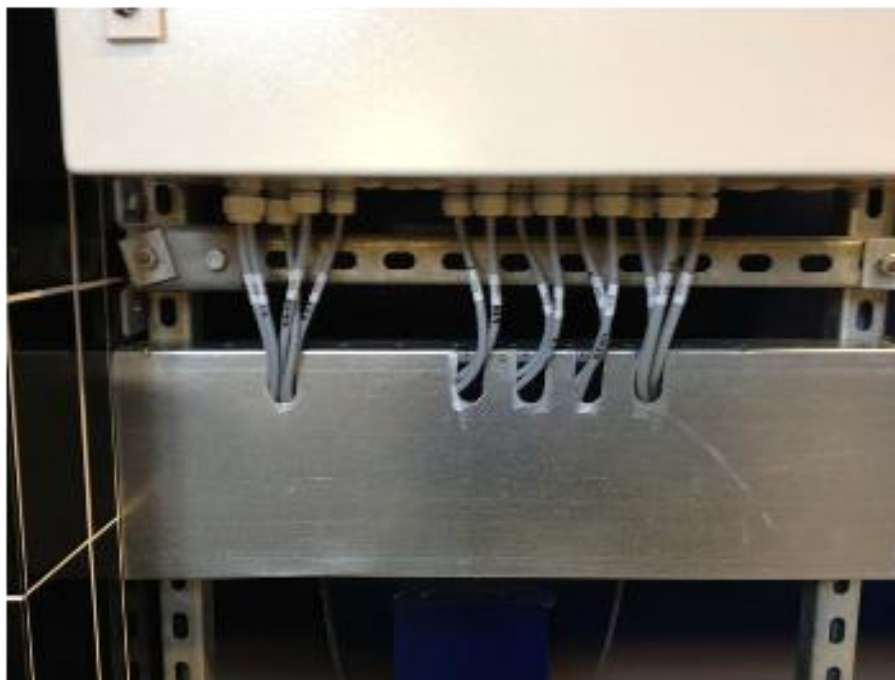
Scherpe randen drukken tegen de kabels. De bramen a.g.v. het zagen van de sparingen zijn weggevijld, waarbij de zinklaag rondom de sparingen eveneens verwijderd is.

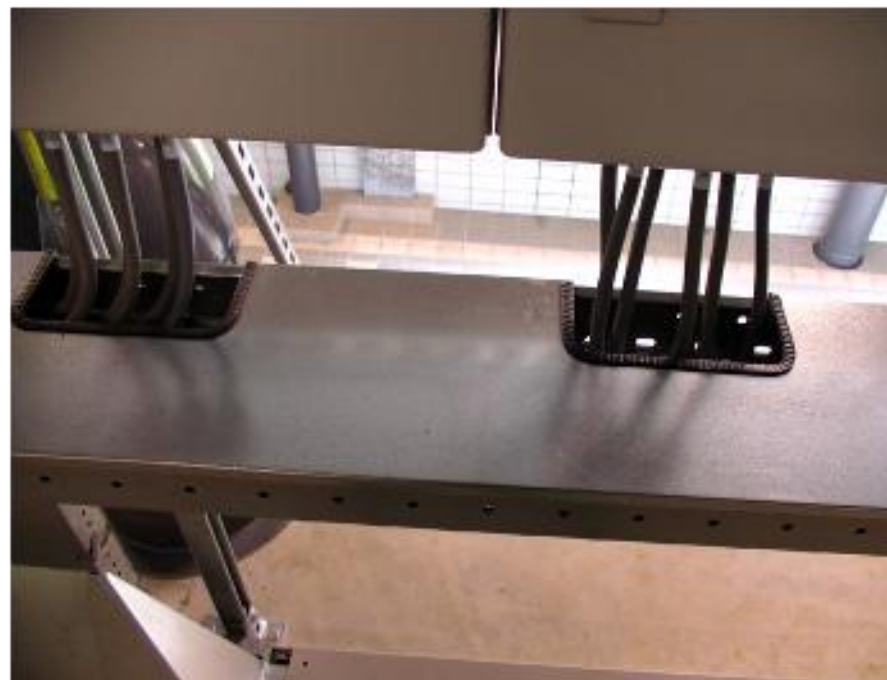
Voorbeeld waarbij carrosserieband aangebracht is op de scherpe randen.

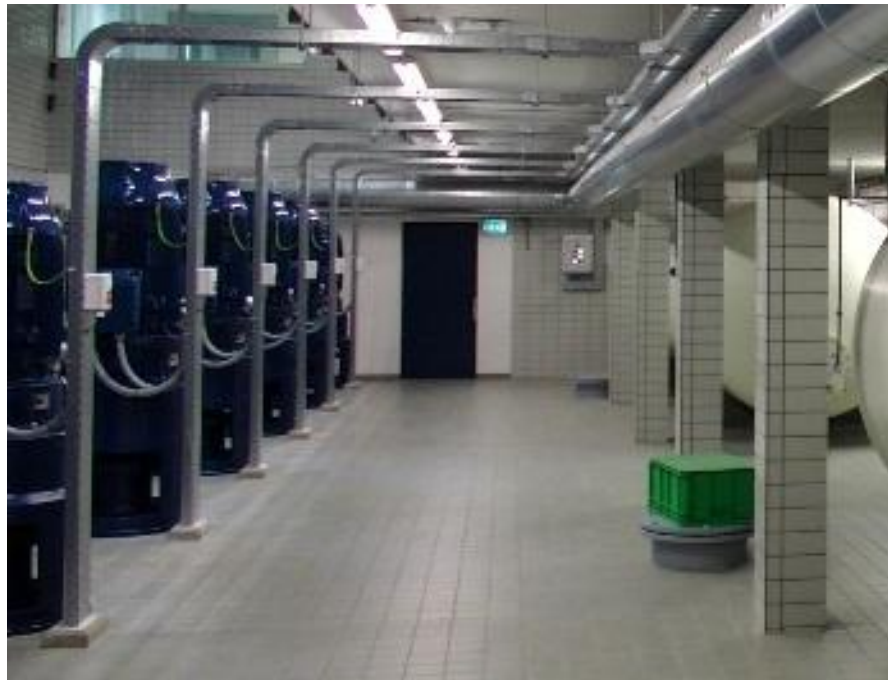
De verticale gootstukken t.b.v. de HD-pompen zijn voorzien van schrobkeringen, waardoor corrosie van de goten voorkomen wordt.

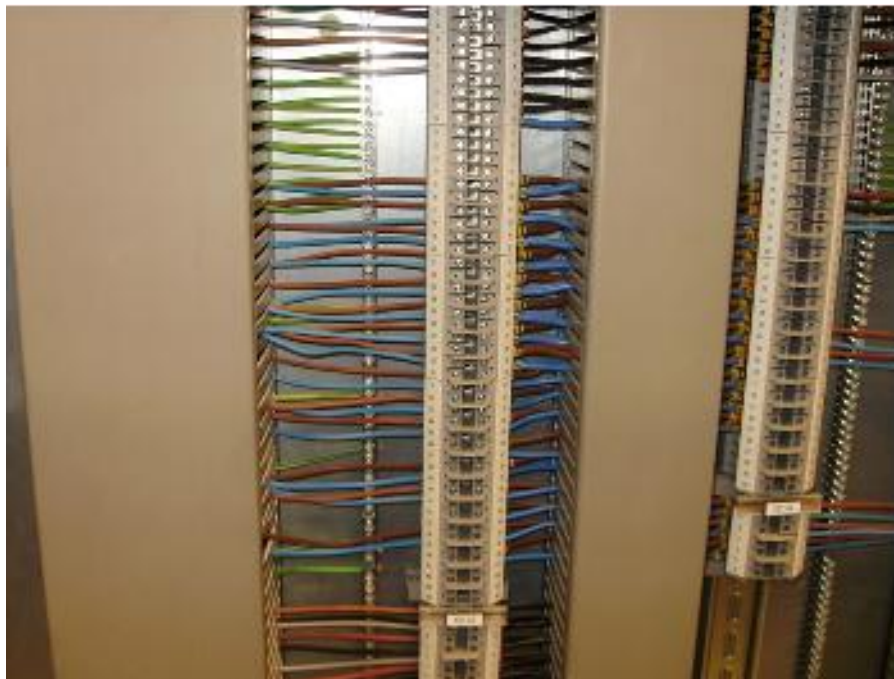
Kabeladers drukken tegen de scherpe boutjes van de achterliggende aardrail. Mogelijke oplossingen: ander type aardrail toepassen, rijgklemmen toepassen, of klemmenstrook verhoogd opstellen.

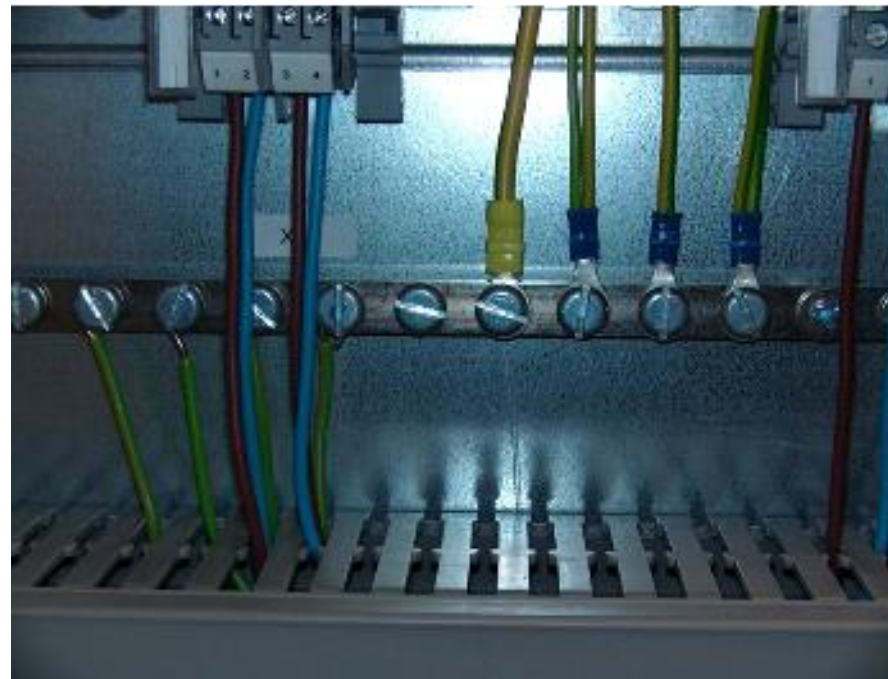
Hier een voorbeeld van een type aardrail zonder scherpe boutjes. De aardrail zit slechts 5 mm boven de montageplaat, waardoor ruime afstand tussen de aders en de aardrail. De kabeladers drukken dus niet tegen de boutjes van de aardrail.

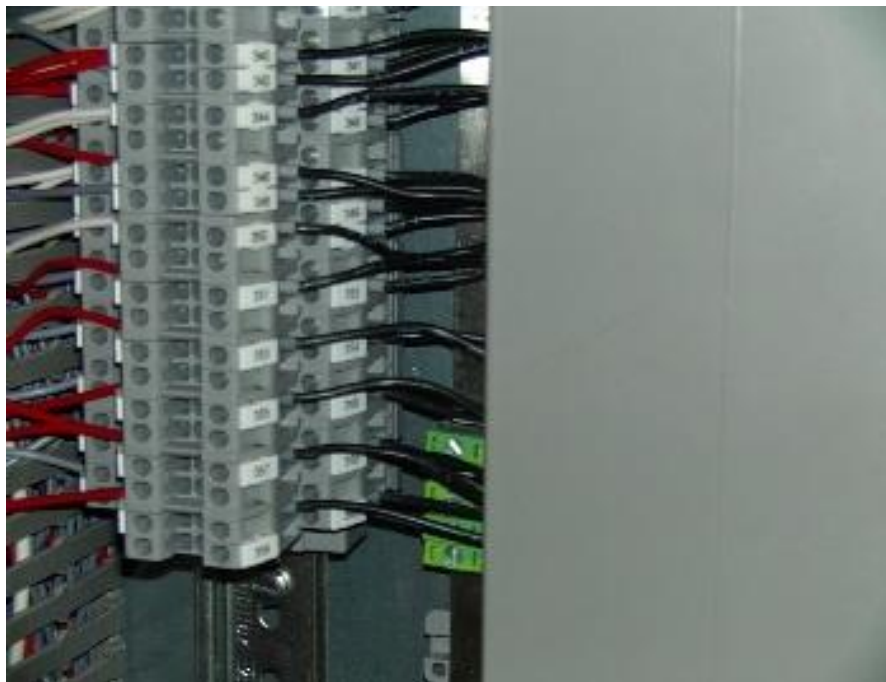
Hier een voorbeeld van een verhoogd opgestelde klemmenstrook. De aardklemmen bestaan uit een rail waarover aardklemmen geschoven kunnen worden. Als de klem aangedraaid wordt t.b.v. de bedrading, dan zit de klem tevens vast op de rail. Nadeel: uitbreiding is lastig te realiseren, daarom rekening houden met voldoende reserveklemmen.

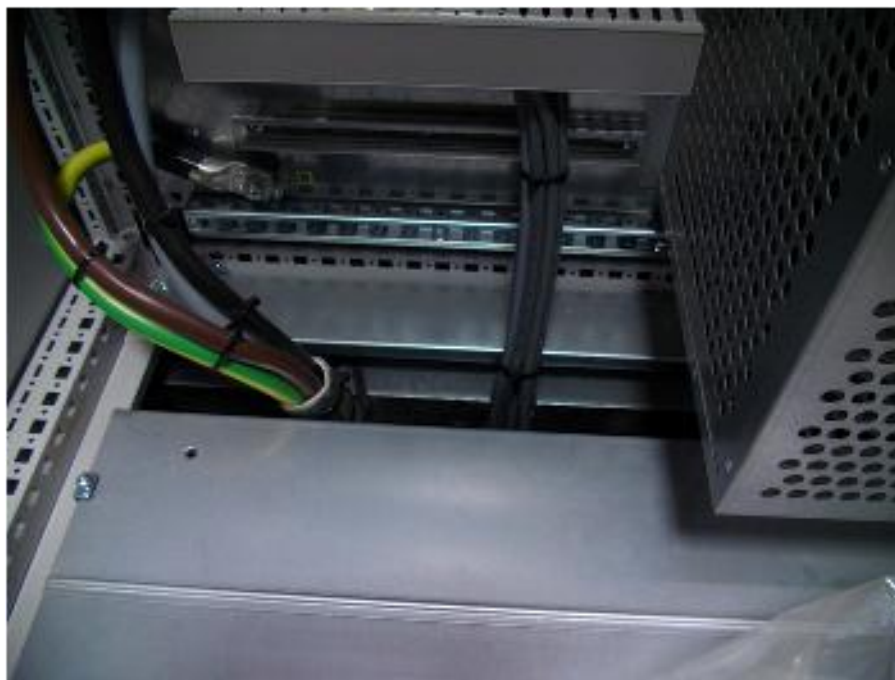
De voedingskabel is te krap aangesneden, de buitenmantel komt niet boven de bodemplaat, het kabelnummer kan niet op de buitenmantel aangebracht worden. De overige kabels zijn wel op de juiste wijze verwerkt.

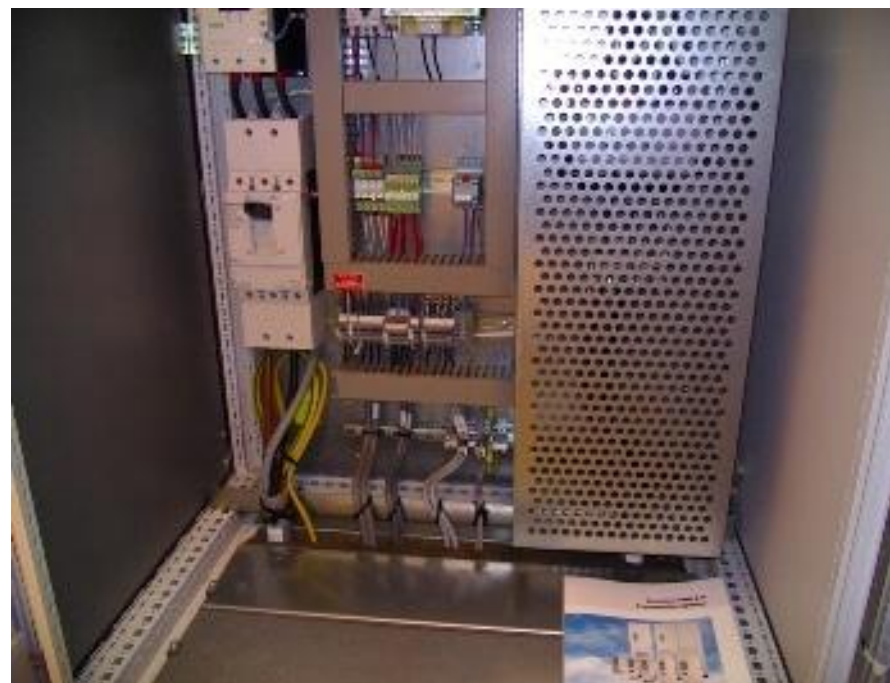
Voorbeeld, waarbij kabels met diverse diameters stofdicht zijn ingevoerd, waarbij de buitenisolatie doorloopt tot in het paneel.

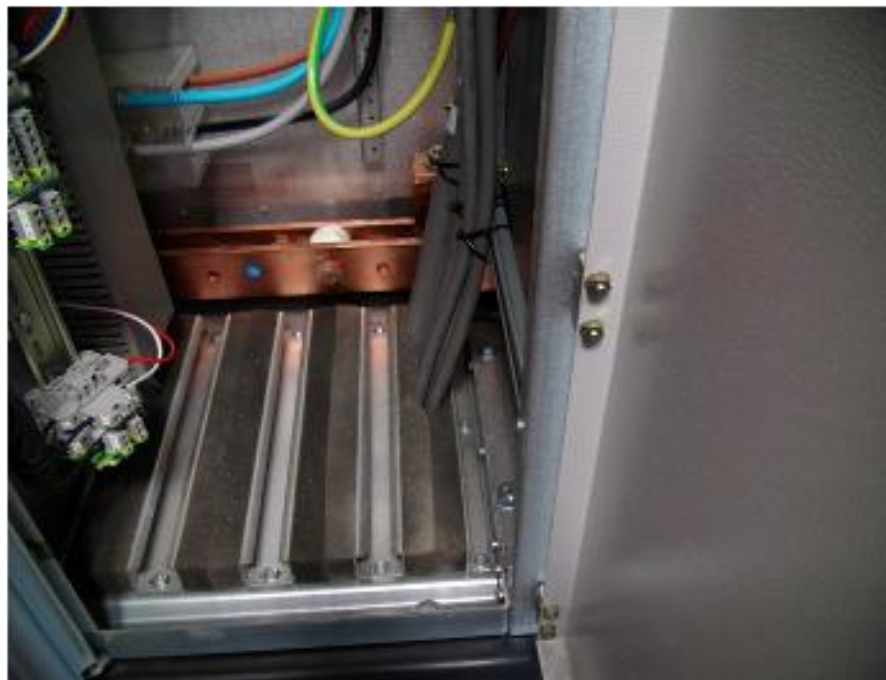
Voorbeeld, waarbij kabels met diverse diameters stofdicht zijn ingevoerd, waarbij de buitenisolatie doorloopt tot in het paneel.

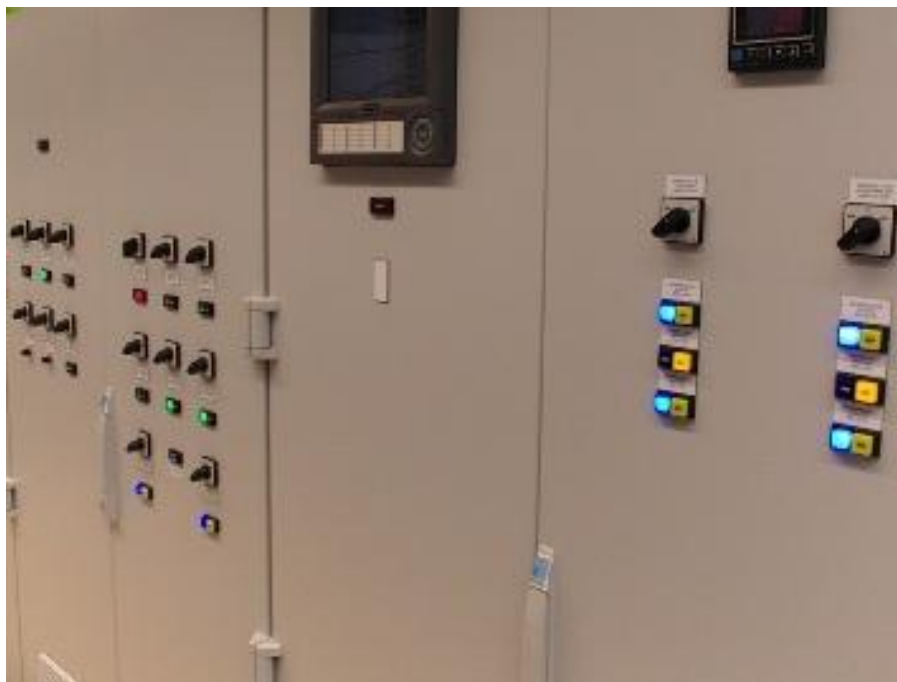
De schakelaars en LED-armatuurtjes zitten niet op dezelfde hoogte. Goed vakmanschap begint bij de engineering.

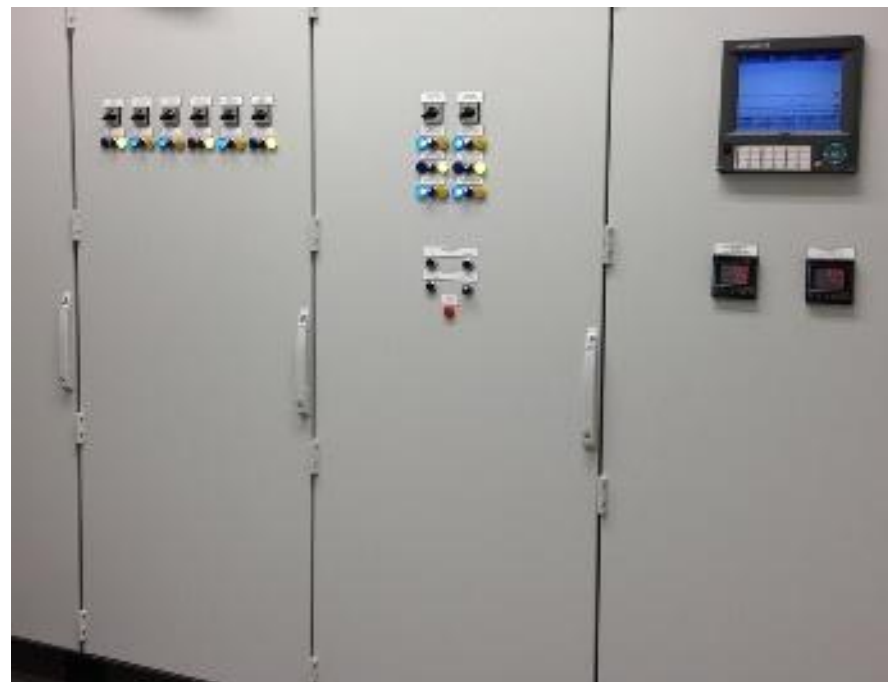
De armatuurtjes van de panelen zijn netjes uitgelijnd

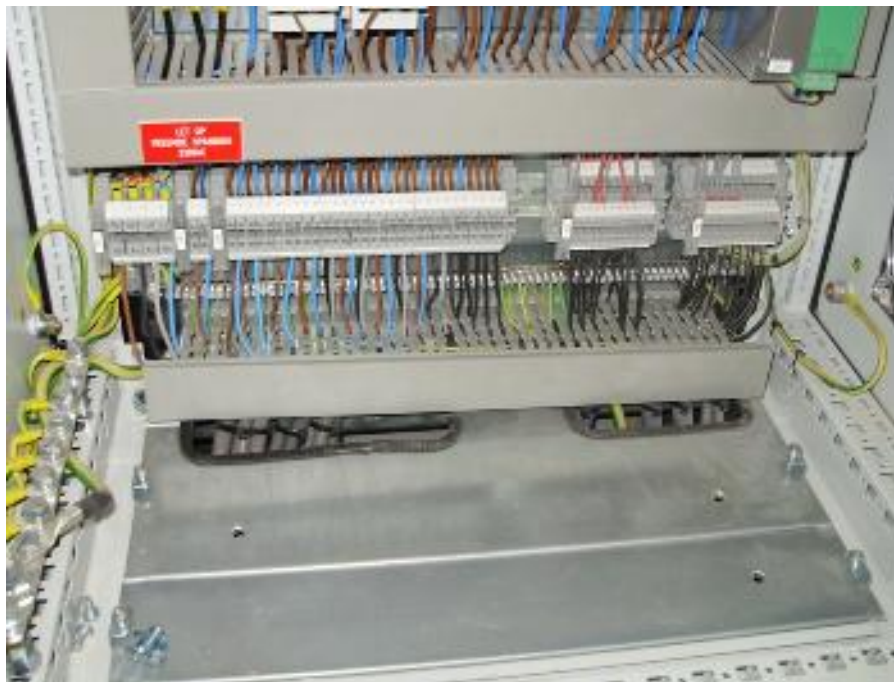
Kabels zijn niet stofdicht ingevoerd

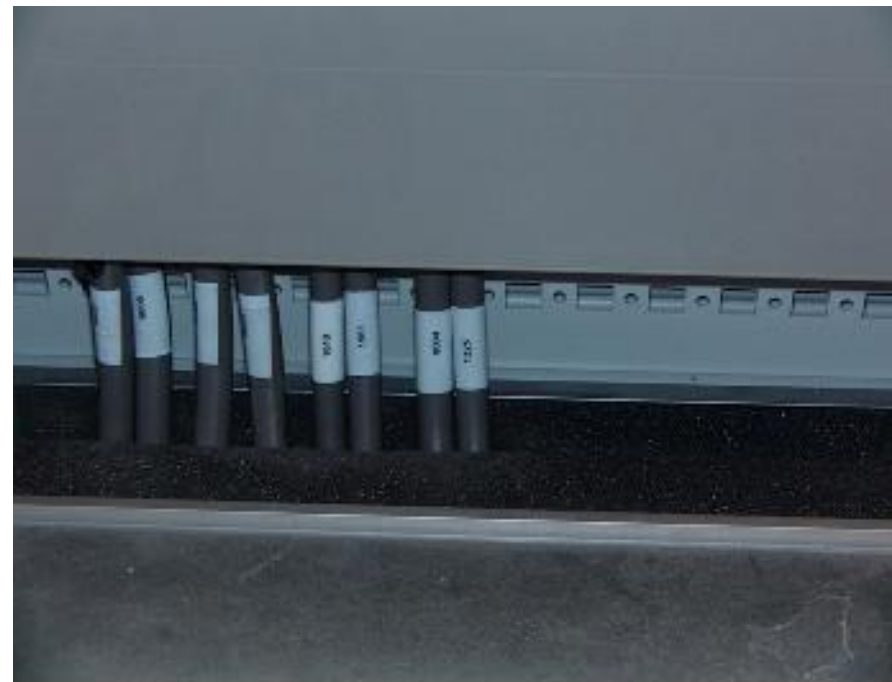
Kabels zijn stofdicht ingevoerd, kabelnummers zijn duidelijk leesbaar.

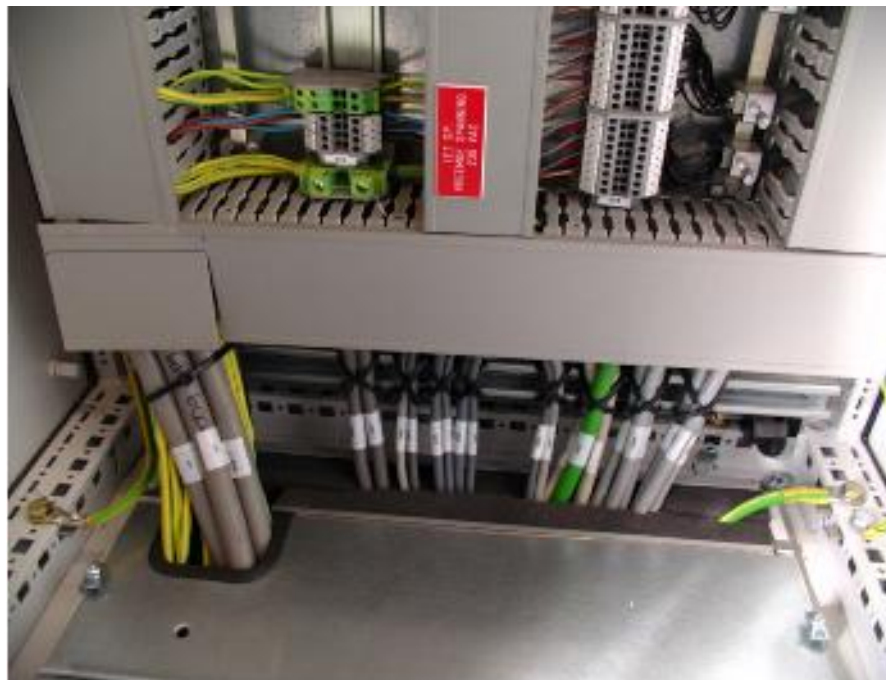
De horizontale bedradingskoker is te krap, de deksel kan niet op de juiste wijze aangebracht worden. Er is dus vooraf niet goed nagedacht over het aantal in te voeren kabels.

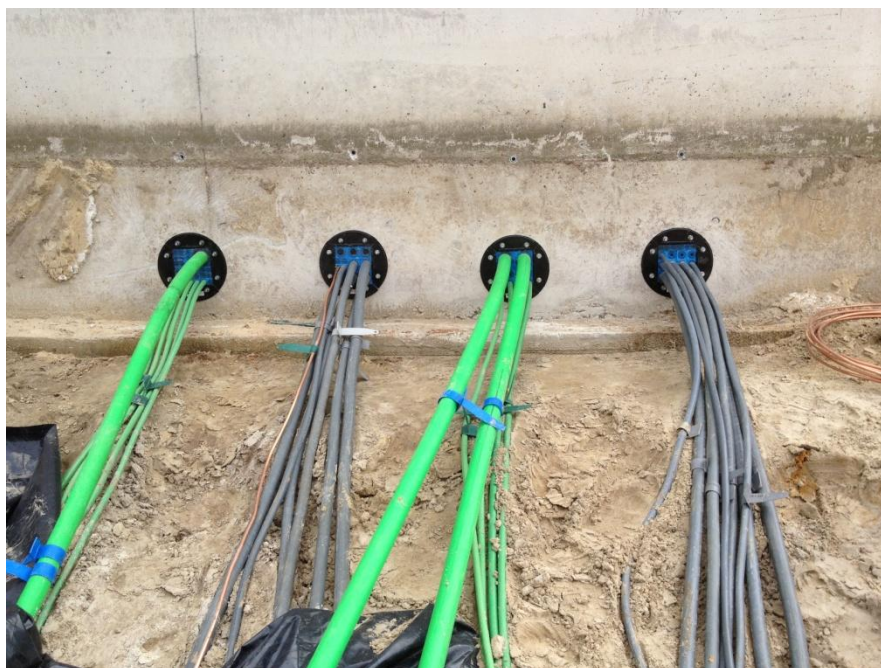
Voorbeeld, waarbij kabels met diverse functies diameters waterdicht zijn ingevoerd, m.b.v. Rostec doorvoeringen.

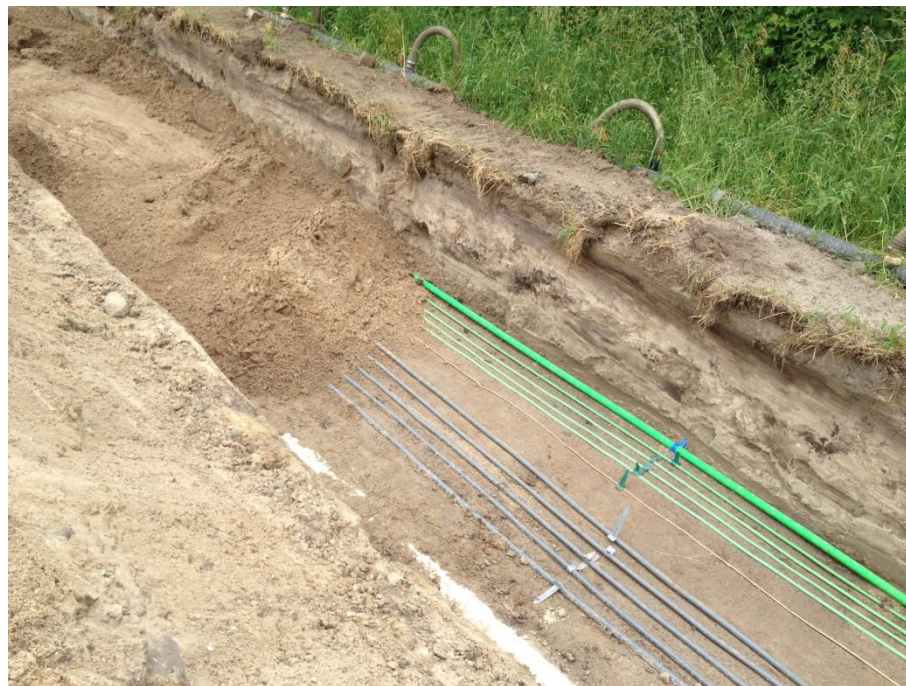
Voorbeeld, waarbij kabels met diverse functies diameters in de sleuf zijn gelegd. Kabellabels aangebracht om de 2 m. Bij krachtkabels de juiste onderlinge afstand aangehouden. Bij de signaalkabels is dit ook gedaan hoewel dit niet noodzakelijk is. Kabels worden afgedekt met minimaal 30cm “schoon”, puinvrij zand.

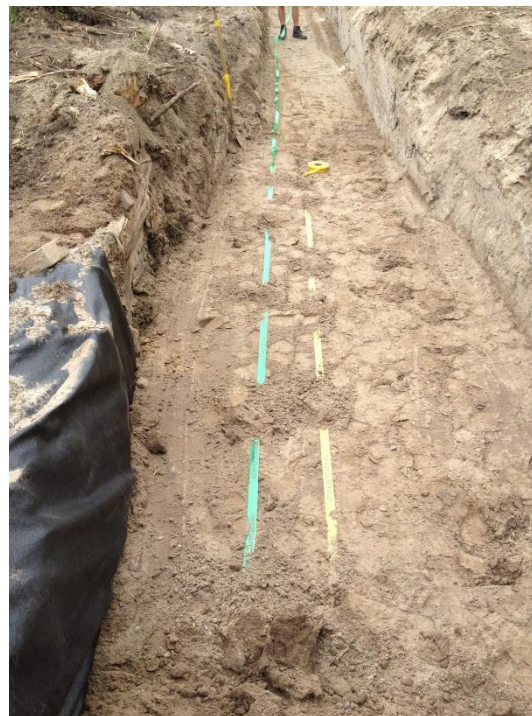
Na het afdekken met “schoon” puinvrij zand wordt waarschuwinglint gelegd en de sleuf verder aangevuld.
